**Dokumentation**

Konservierung und Restaurierung eines Holztores  
In Leh/ Ladakh/ Indien

Bearbeiter: Katrin Krause, 4. Fachsemester  
Maike Voelkel, 6. Fachsemester

Betreuer: Tibet Heritage Fund, André Alexander

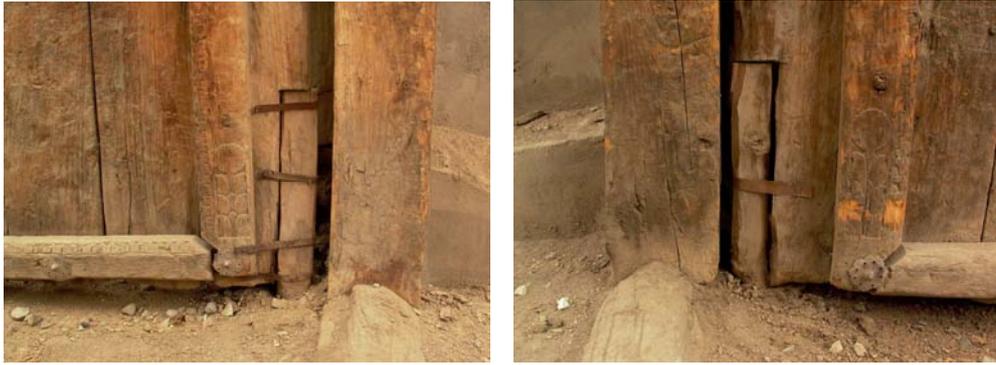
Die unteren hölzernen Zapfen wurden erneuert, indem zwei neue, ca. 50 cm lange Zapfen aus Pappelholz angeschuht wurden. Die Verbindung zum Türbrett erfolgte stumpf ohne Leim, nur durch Aufnageln von Eisenbändern.

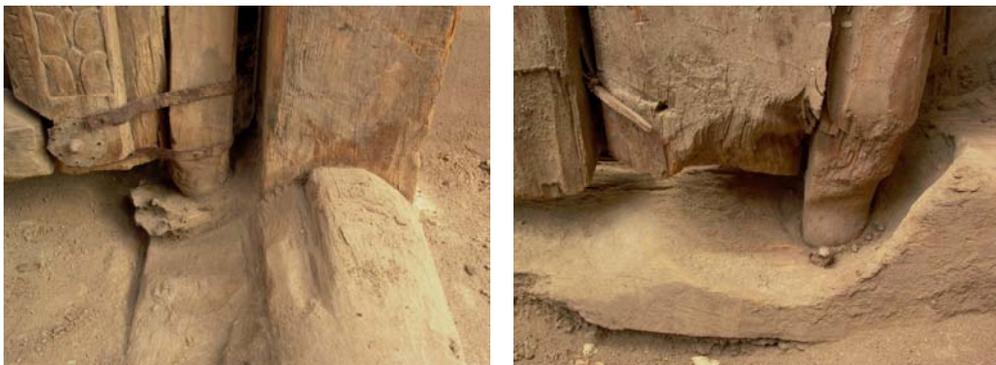
Die Abnutzung der hölzernen Aufnahme der unteren Zapfen in der Schwelle wurde auf der linken Seite durch mehrere Lagen dicken aufgenagelten Leders versucht auszugleichen, auf der rechten Seite wurde ein Lederflicken aufgenagelt und soll ein herausragender Nagel den Zapfen in seiner Position halten.

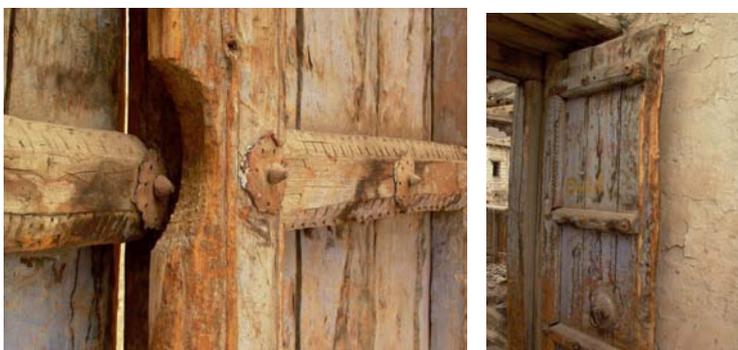
Durch das seitliche Einsacken schlägt der rechte Flügel in voller Länge vor den linken anstatt wie ursprünglich dazwischen. Grob ausgeführte Nacharbeiten des Mittelschlusses beinhalteten das Anarbeiten eines konischen Falzes an den rechten Flügel sowie das Ausklinken der Schlageleiste an den Stellen der aufgesetzten Leisten des rechten Flügels.

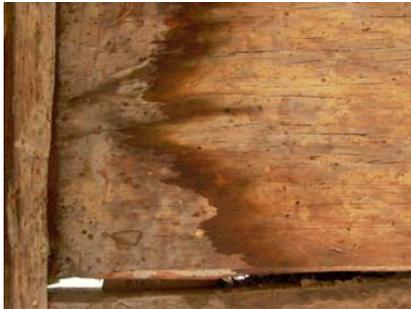
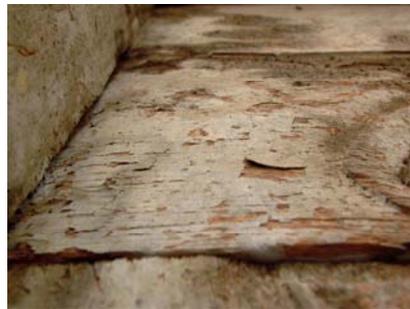
Die Fassung der frei bewitterten Oberflächen ist größtenteils verloren oder zeigt Verfärbungen durch Feuchtigkeitsränder. Arbeiten des Holzes, Alterung des Bindemittels führten zu Schollenbildung.
