buddhistische Wandmalereien im Champa Lhakhang

Leh/ Ladakh

Dokumentation der
Konservierung und Restaurierung

Stand Oktober 2006

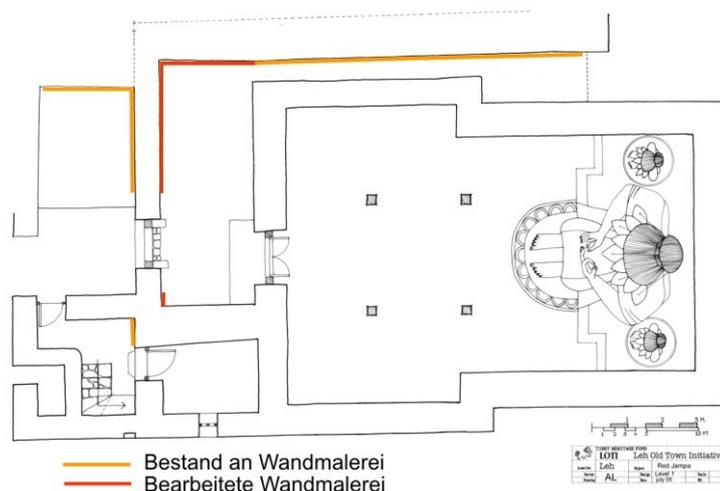
Abbildung 3: Lokalisierung der historischen Wandmalereien im Champa Lhakhang (Grundriss)

Wandmalereien befinden sich auf den beschriebenen zwei originalen Wänden aus dem 15. Jh. - der West- und der Nordwand. Sie werden in die Erbauungszeit des ursprünglichen Tempels eingeordnet.⁸

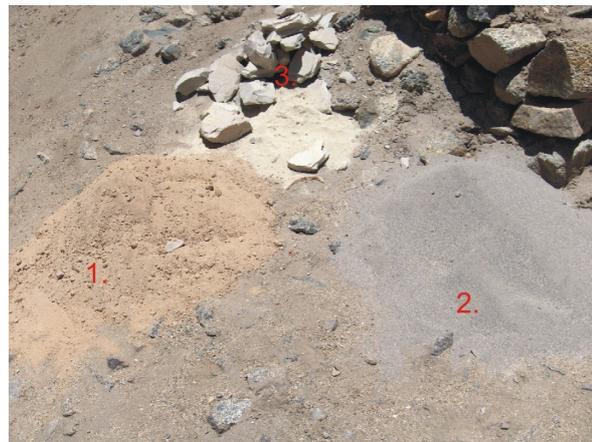
Abbildung 4: 1. Erde; 2. Sand; 3. Markalak

Der in Ladakh verbaute Lehm wird unterschiedlich zusammengestellt aus Erde, Sand und „Markalak“, wobei es mehrere Arten von Erde gibt. „Markalak“ (ladakhisch = öliger Schlamm) ist ein anstehendes, stark tonhaltiges Gestein, dessen Zusammensetzung je nach Fundort variiert. Es besteht aus etwa 60% Ton, 30% Calciumcarbonat und 10% Schluff.¹⁰
