# Buddhistische Wandmalereien

Fotodokumentation  
der Konservierung und Restaurierung  
im Champa Lhakhang

Leh, Ladakh

Jovana Glaß  
Praxissemesterarbeit SS 2007  
Fachhochschule Erfurt  
Fachbereich Konservierung und Restaurierung; Wandmalerei, Architektur- und Raumfassung

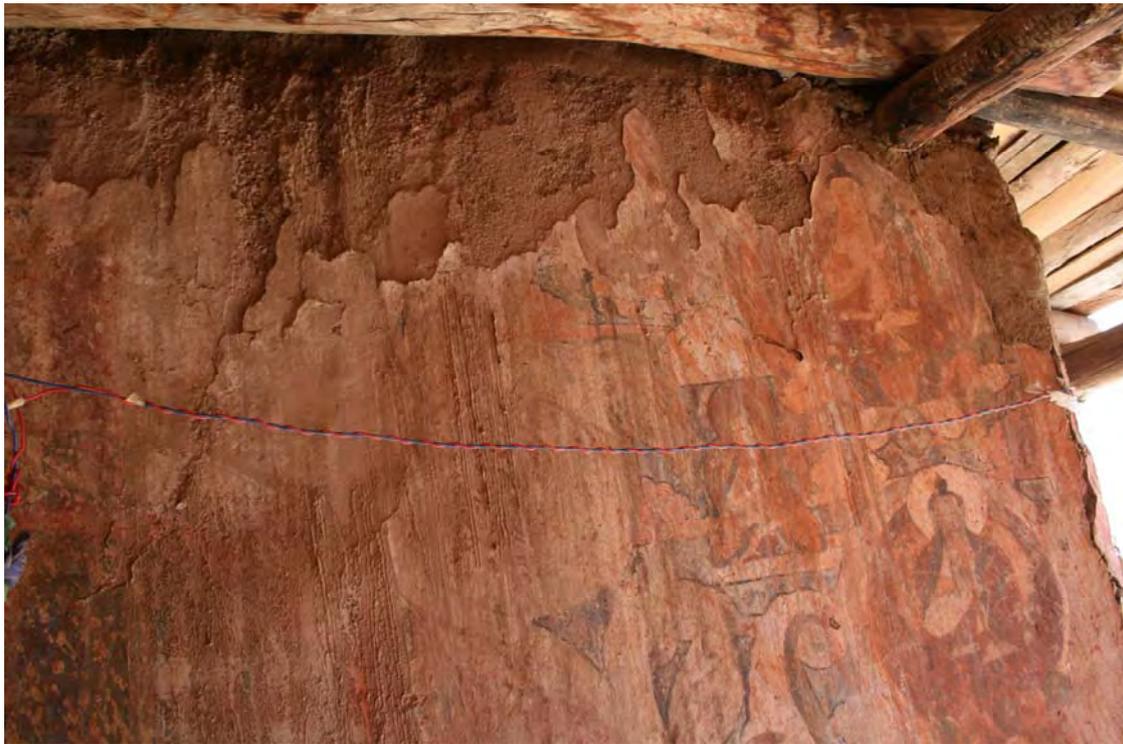
**Abb.: 2**

Vorzustand

Bereich „Großer Wasserschaden am östlichen Ende“

Schadbilder: totaler Malschichtverlust/ abstehende Feinputzränder/  
Wasserlaufspuren/ heruntergelaufener, der Malschicht auflagernder Putz/ rote Farbe,  
z.T. tief in den Putz gedrungen/ weiße Markalakspritze

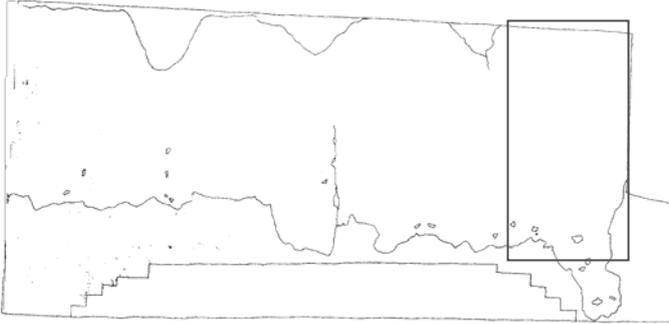
**Abb.: 3**

Vorzustand

Bereich „Großer Wasserschaden am östlichen Ende“

Schadbilder: Wasserlaufspuren/ Markalaküberfassung/  
rote Farbspritzer/ der Malschicht auflagernder Putz/  
tiefe Ausbrüche/ unsachgemäße Kittungen

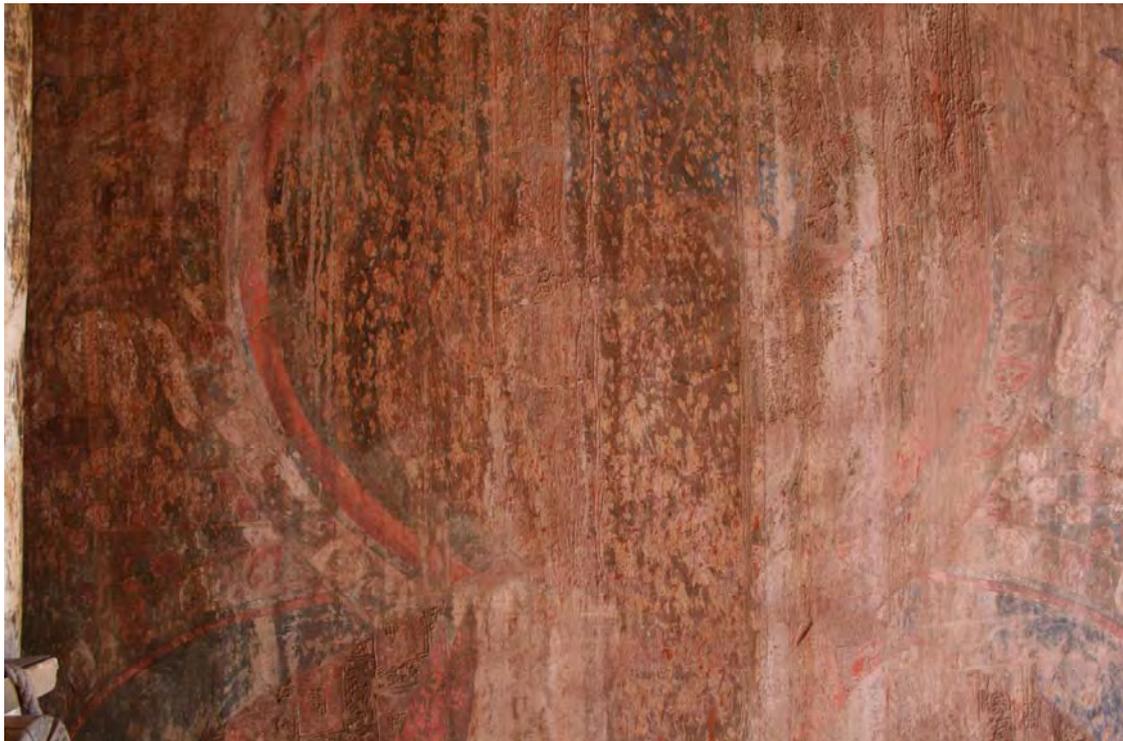
**Abb.: 4**

Vorzustand

Bereich „Großer Wasserschaden am östlichen Ende“: Kopf des Shakyamuni

Schadbilder: Wasserlaufspuren/ heruntergelaufener, der Malschicht auflagernder Putz/ weiße Markalakspritzer

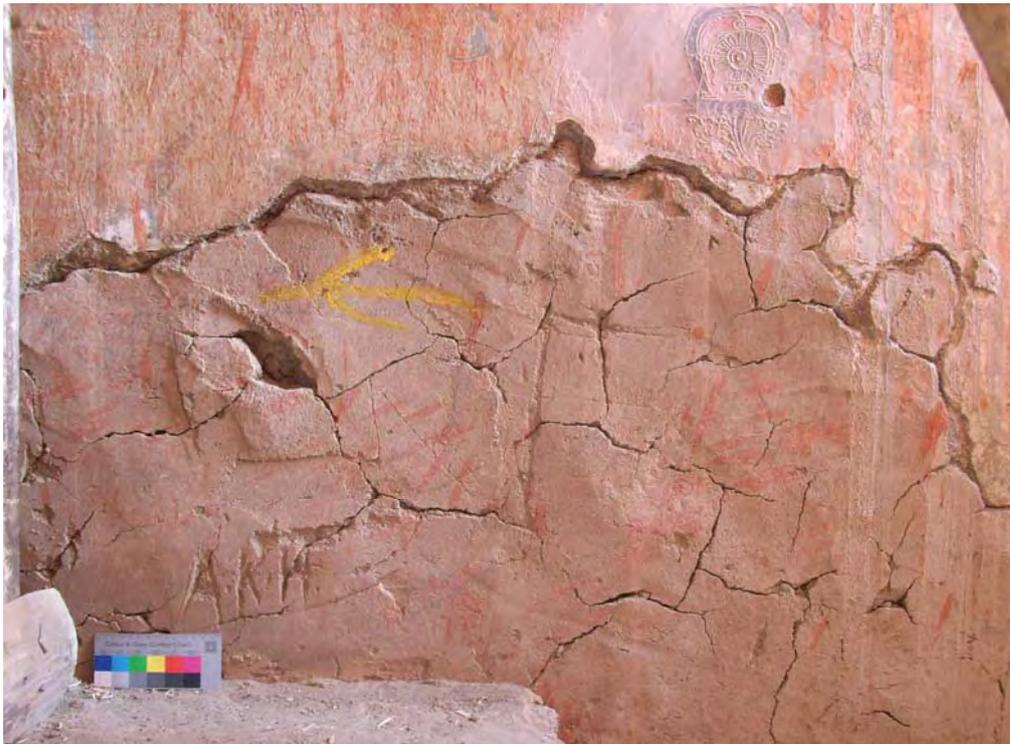
**Abb.: 7**

Vorzustand

Träger

Schadbilder: stark rissiges Putzpaket (2005) mit verloren gegangener Bindung zum ursprünglichen Putz, eingeritzte Buchstaben

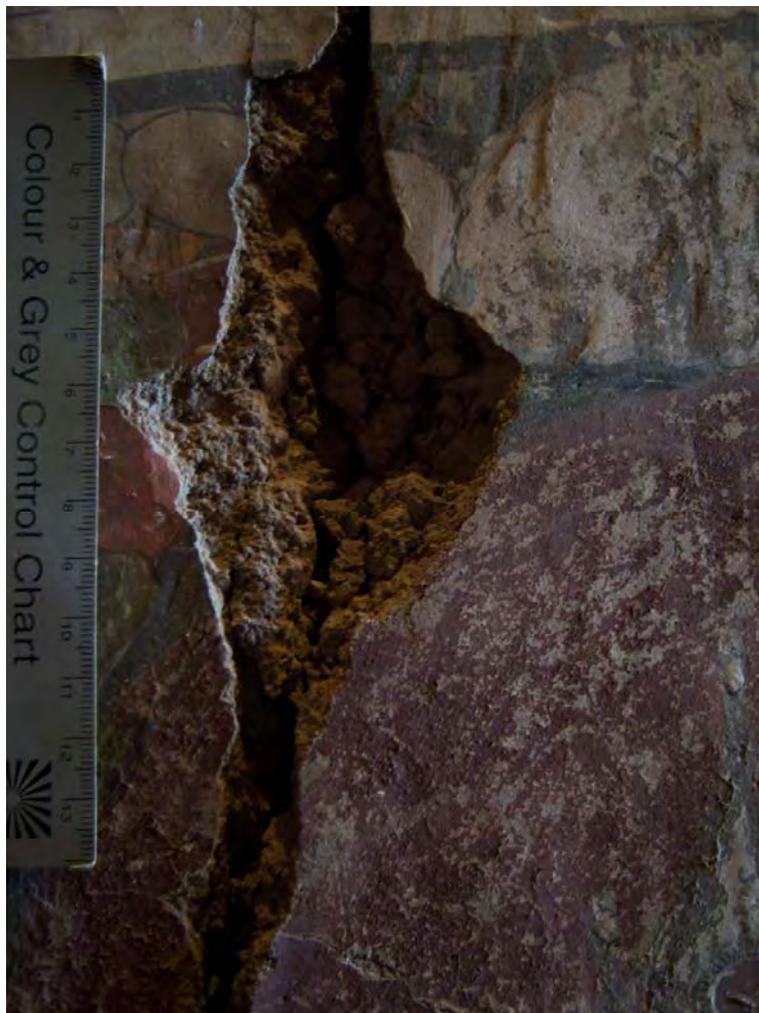
**Abb.: 8**

Vorzustand

Träger

Schadbild: tiefer Ausbruch

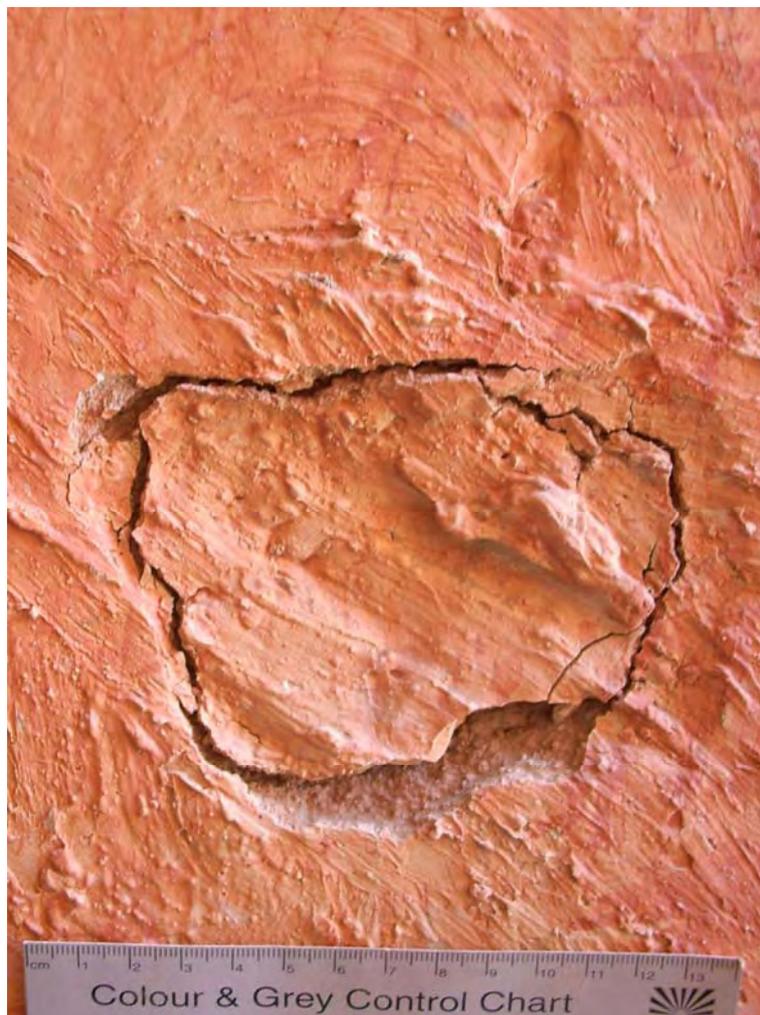
**Abb.: 9**

Vorzustand

Träger

Schadbilder: unsachgemäße Kittung ohne Bindung zum umgebenden Putz/ Überfassung mit Markalak und roter Farbe

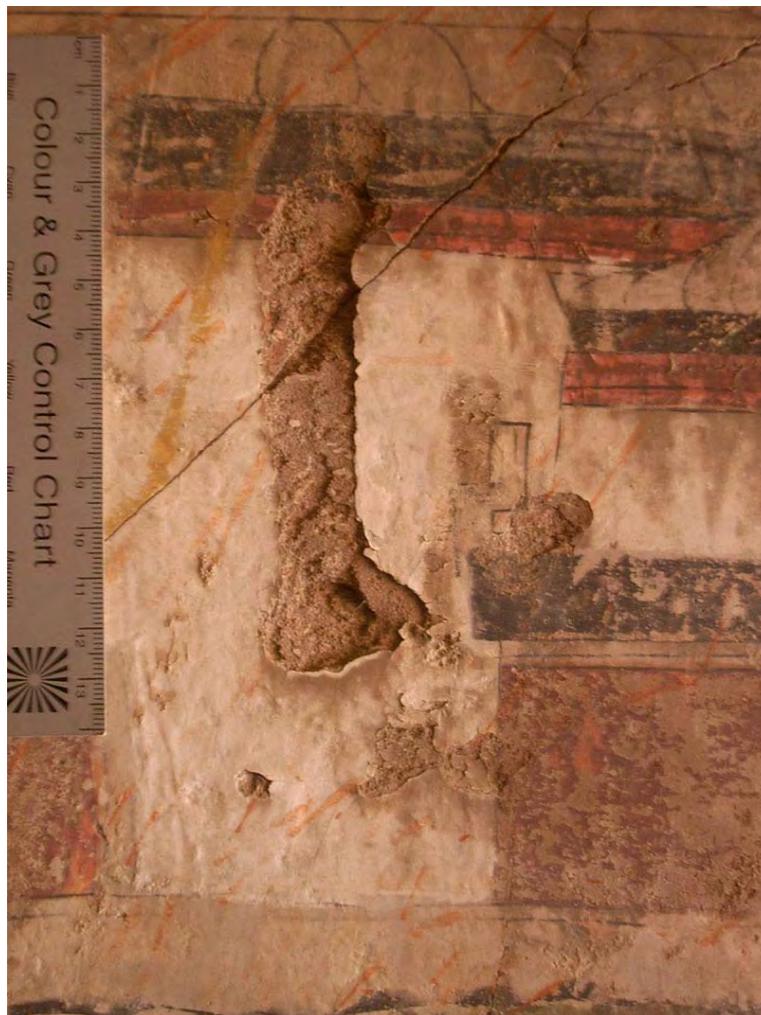
**Abb.: 10**

Vorzustand

Schadbilder: Verlust der Fassung sowie z.T. des  
Feinputzes

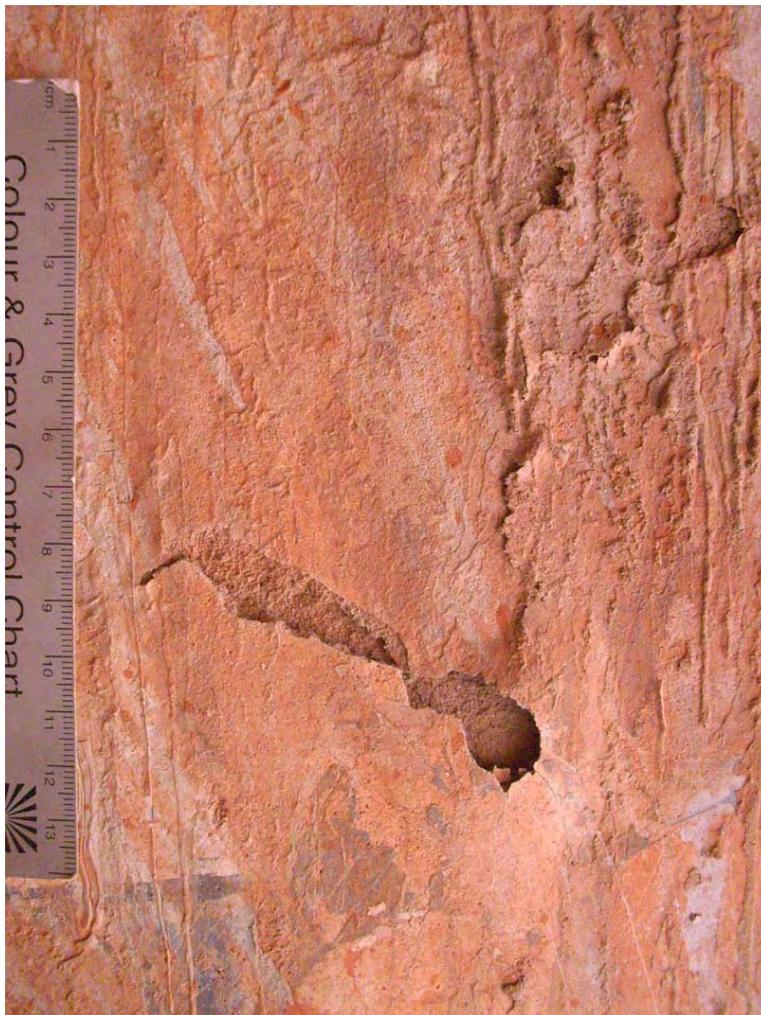
**Abb.: 11**

Vorzustand

Bereich „Großer Wasserschaden am östlichen Ende“

Schadbilder: blasenförmig aufgeworfener Feinputz/  
heruntergelaufener, der Fassung aufliegender Putz

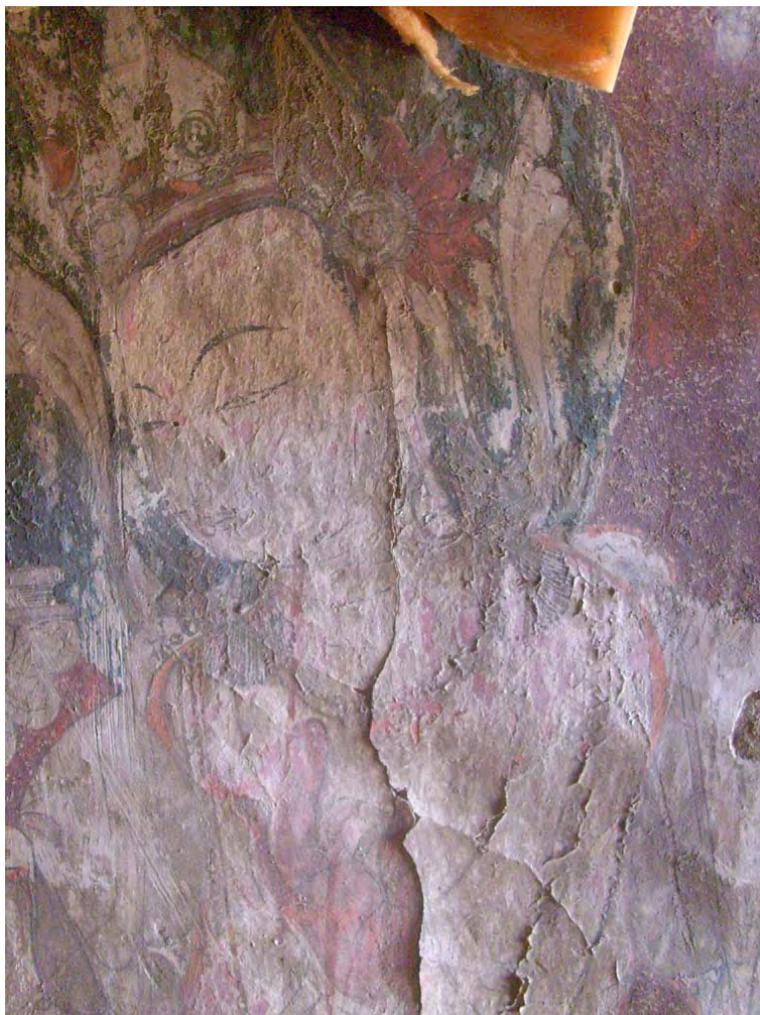
**Abb.: 12**

Vorzustand

Weißer Begleitfigur Amitabhas

Schadbilder: Risse, z.T. mit sich abhebendem Fassungs-  
und Feinputzpaket/ Craquelé

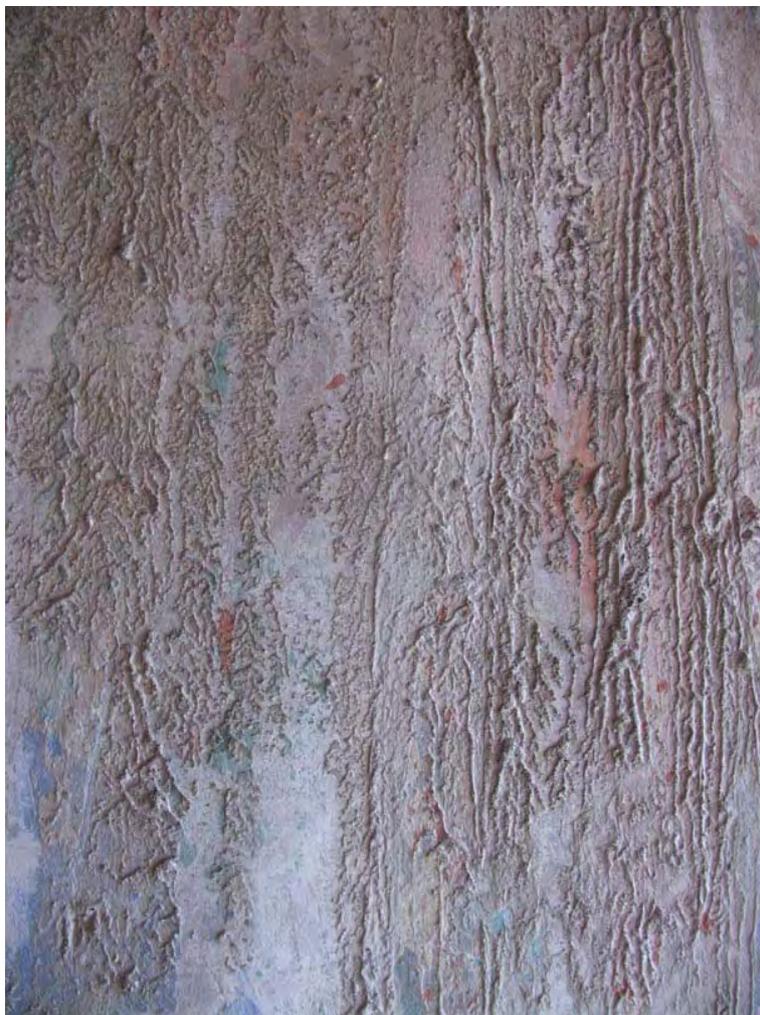
**Abb.: 14**

Vorzustand

Fassung

Schadbild: Auflagerungen heruntergelaufenen Putzes

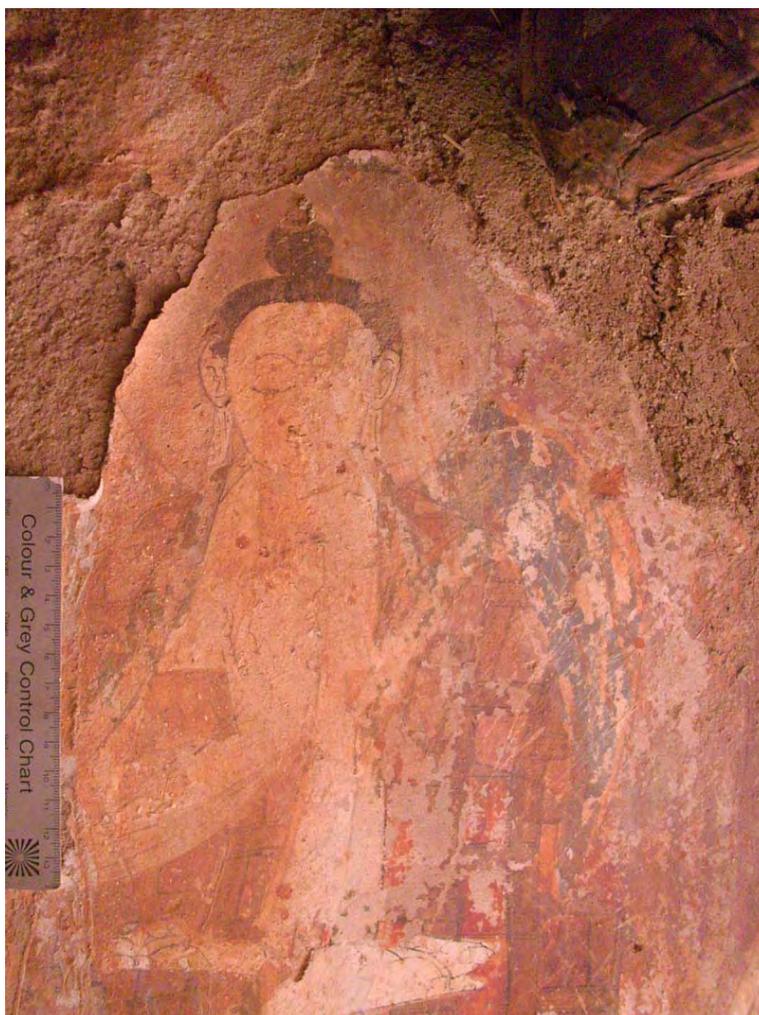
**Abb.: 15**

Vorzustand

Bereich „Großer Wasserschaden“: kleiner Buddha

Schadbilder: Auflagerungen roter und weißer Farbe/  
Lockerung zwischen Rau und Feinputz/ teilweise Verlust  
des Feinputzes

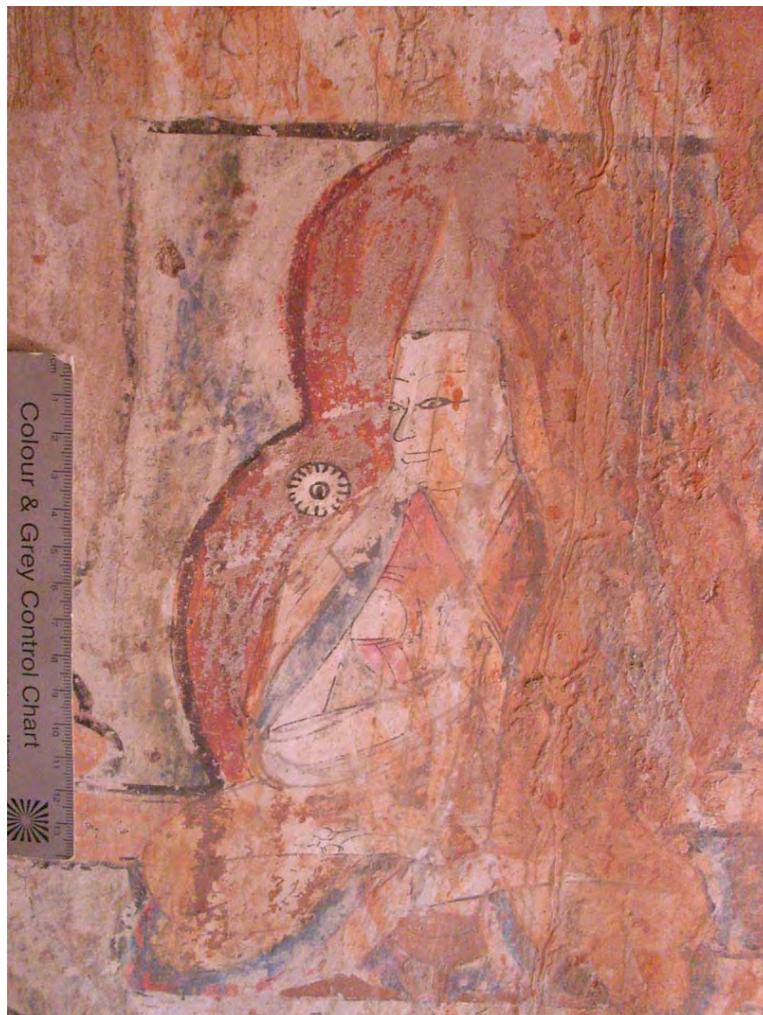
**Abb.: 16**

Vorzustand

Bereich „Großer Wasserschaden“: Gelehrter

Schadbilder: Auflagerungen roter Farbe/  
Wasserlaufspuren/ Fehlstellen in der Fassung

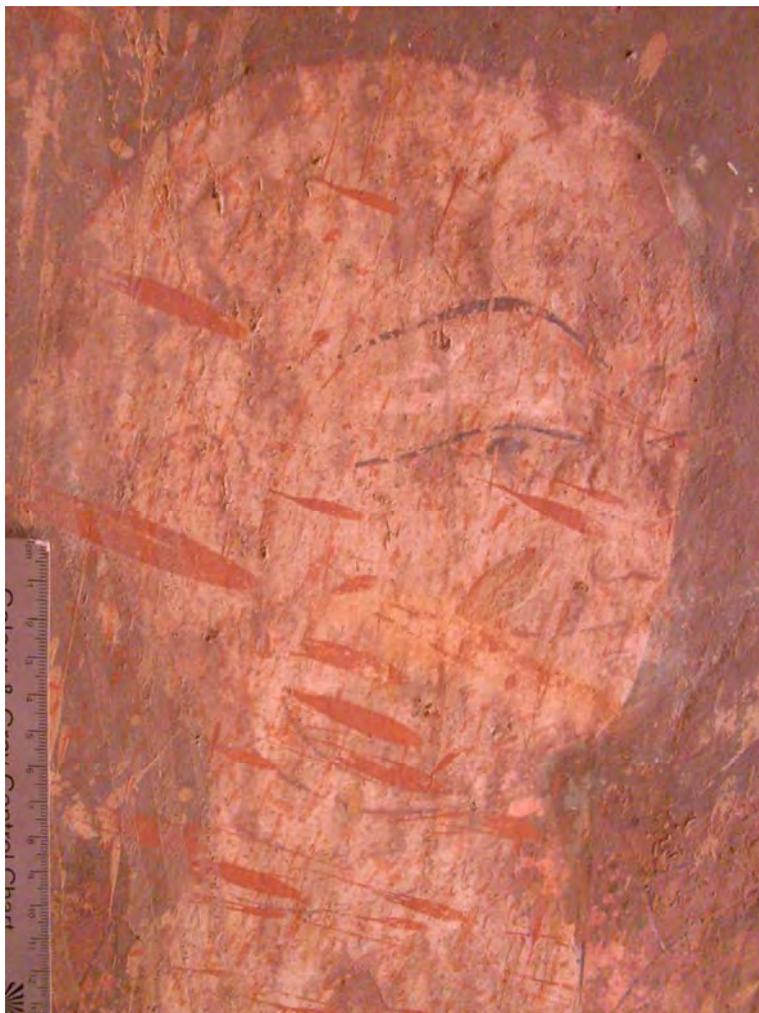
**Abb.: 17**

Vorzustand

Kopf eines der Lieblingsschüler Shakyamunis

Schadbilder: Verunreinigung der Oberfläche durch rote  
Farbe und Markalakspritzer

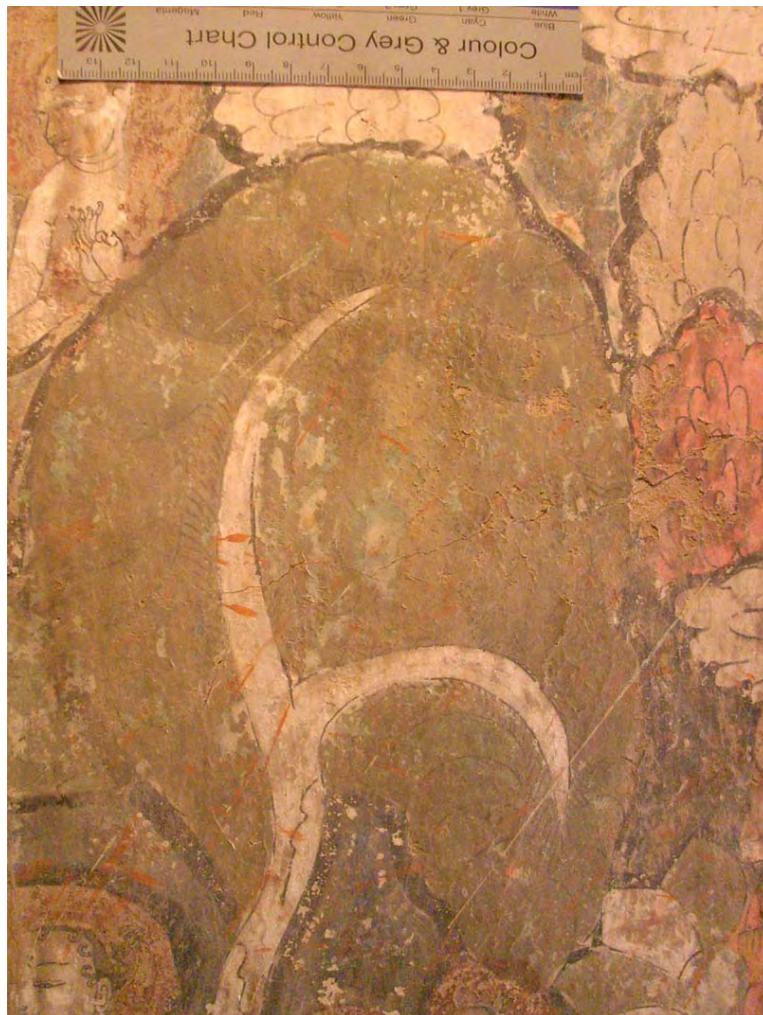
**Abb.: 18**

Vorzustand

Grüner Baum

Schadbilder: Verschmutzung der Oberfläche/ rote  
Farbspritzer

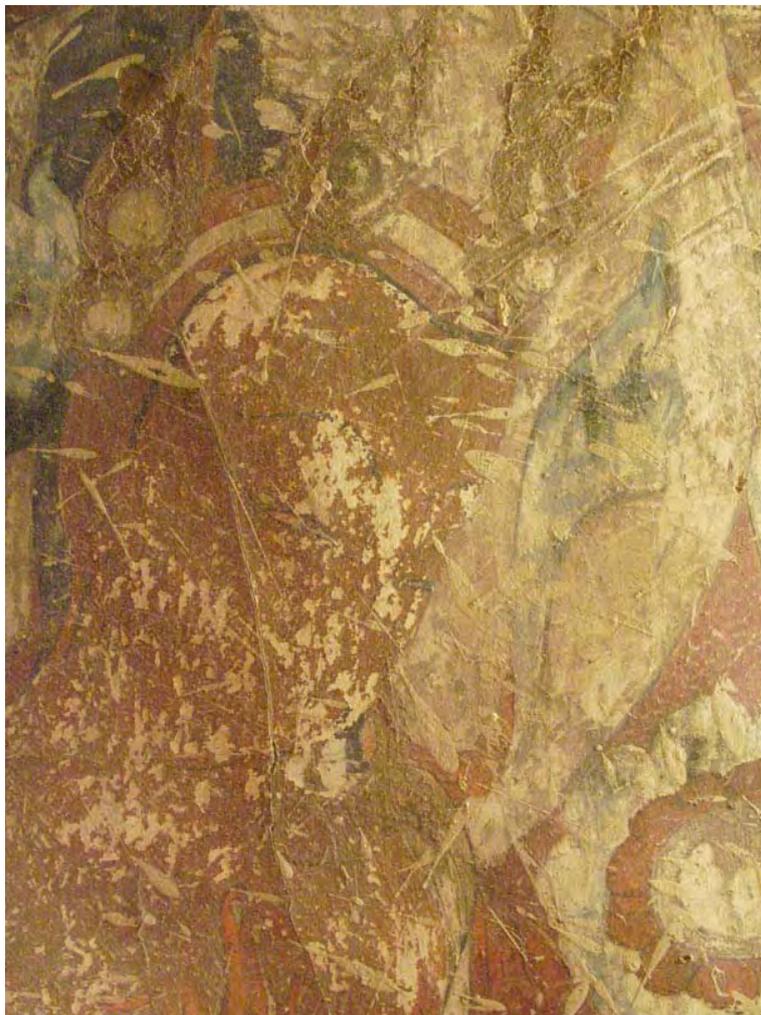
**Abb.: 19**

Vorzustand

Rote Begleitfigur Amitabhas

Schadbilder: Risse/ Fehlstellen in der Fassung/  
Verschmutzung der Oberfläche/ Auflagerungen von  
Markalakspritzern

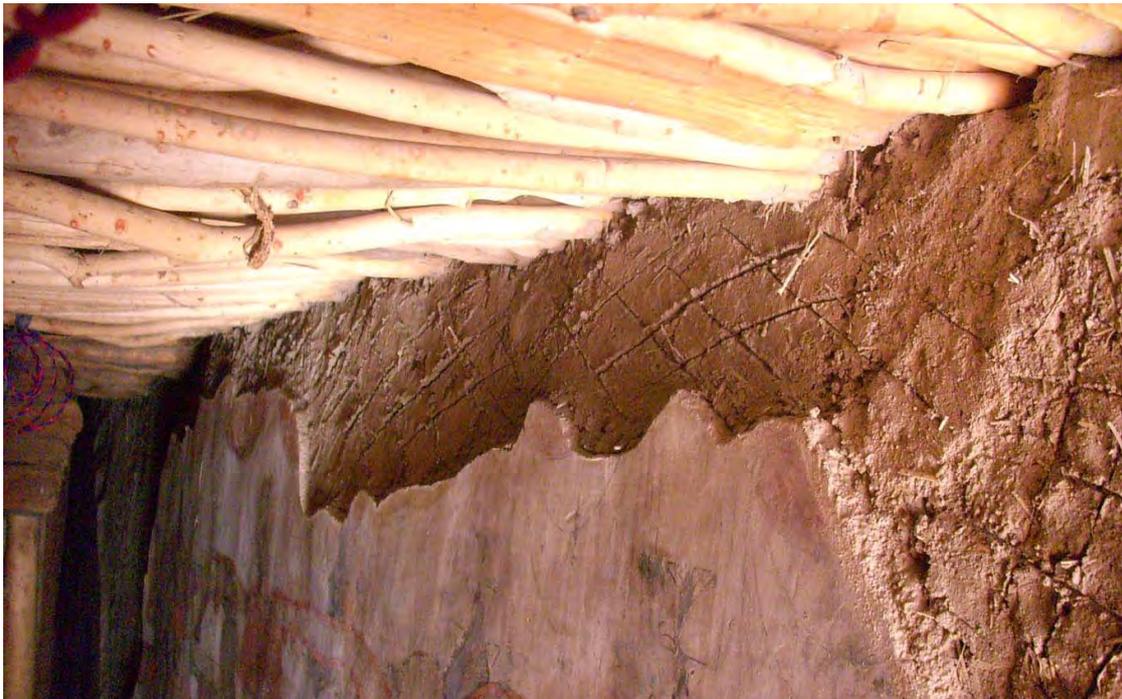
**Abb.: 22**

Zustand während der Restaurierung

Träger

Maßnahme: neu aufgetragener Rauputz

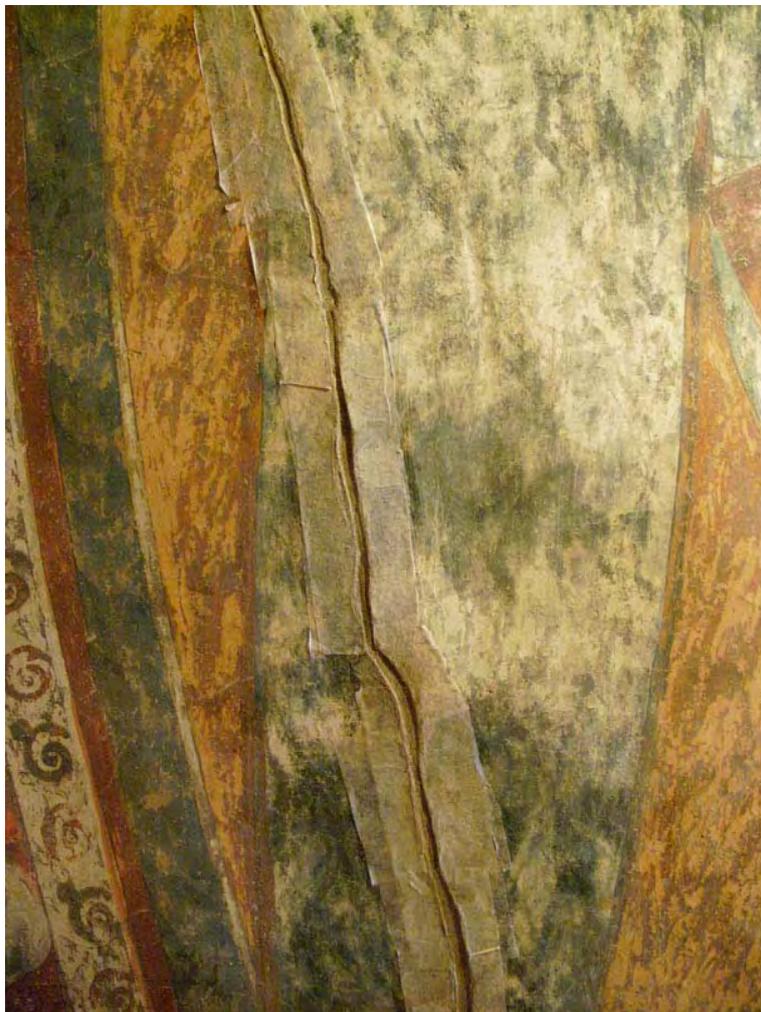
**Abb.: 24**

Zustand während der Restaurierung

Maßnahme: Kaschierung um einen Riss. Damit konnte eine Gelbfärbung der Fassungsänder, die während des Injizierens von Syton und des Auskittens entstand, vorgebeugt werden.

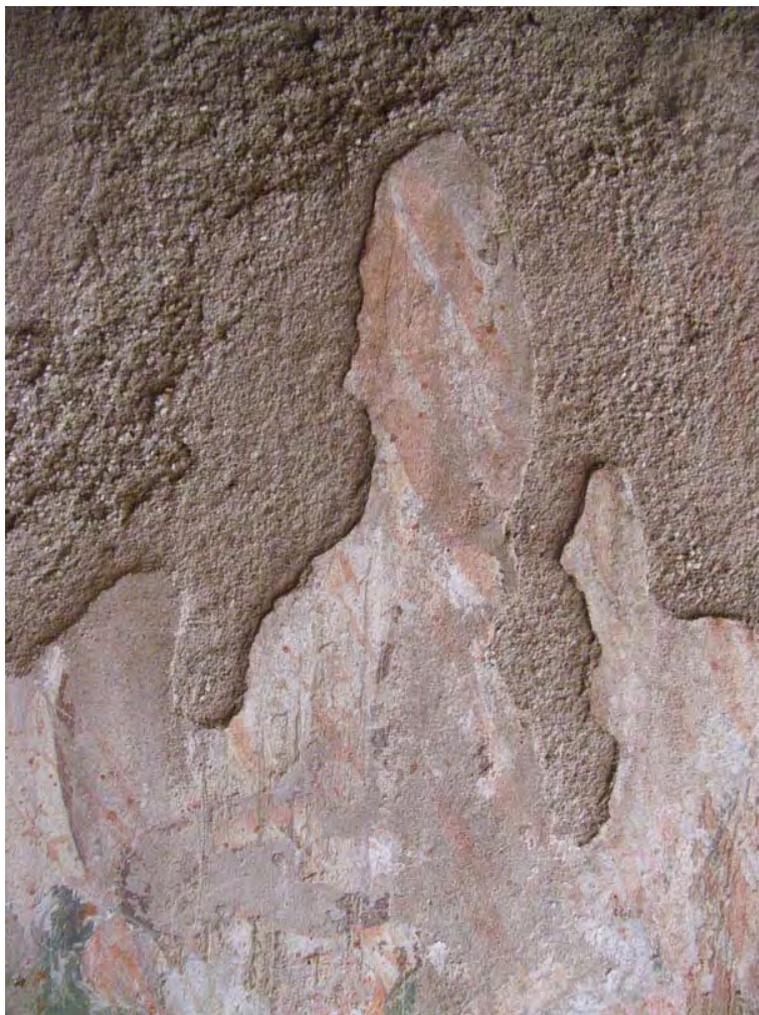
**Abb.: 26**

Zustand während der Restaurierung

Träger

Maßnahme: niedergelegte Feinputzränder

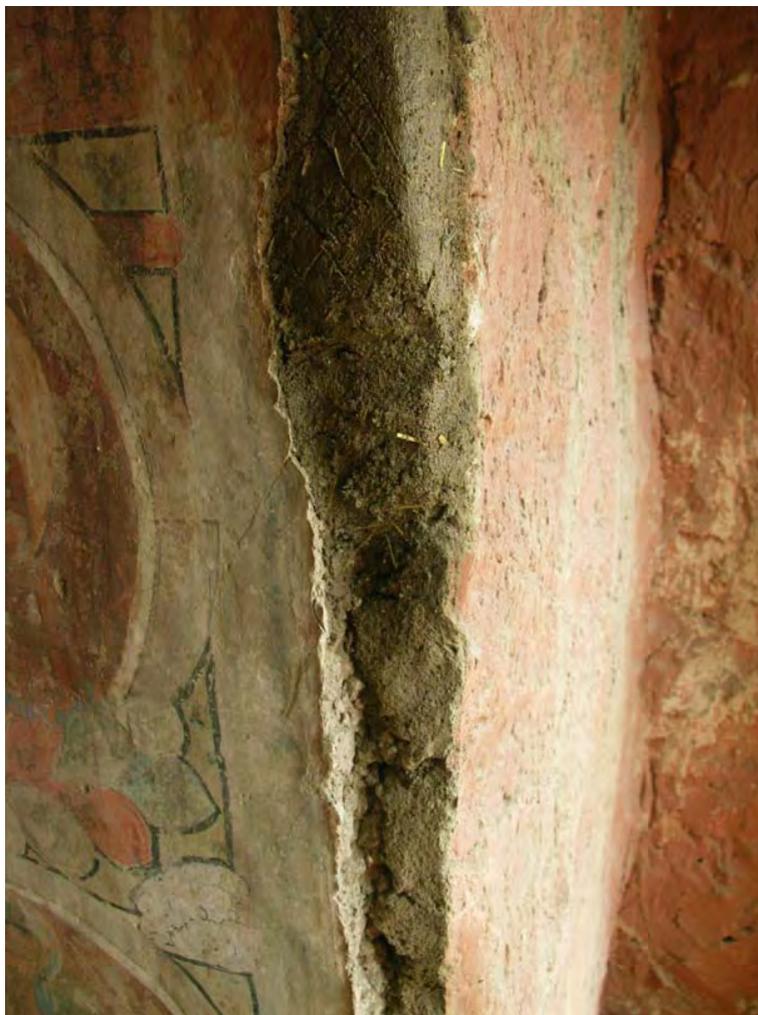
**Abb.: 27**

Zustand während der Restaurierung

Träger

Maßnahme: Auftrag von Rauputz an einer  
herausgebrochenen Ecke

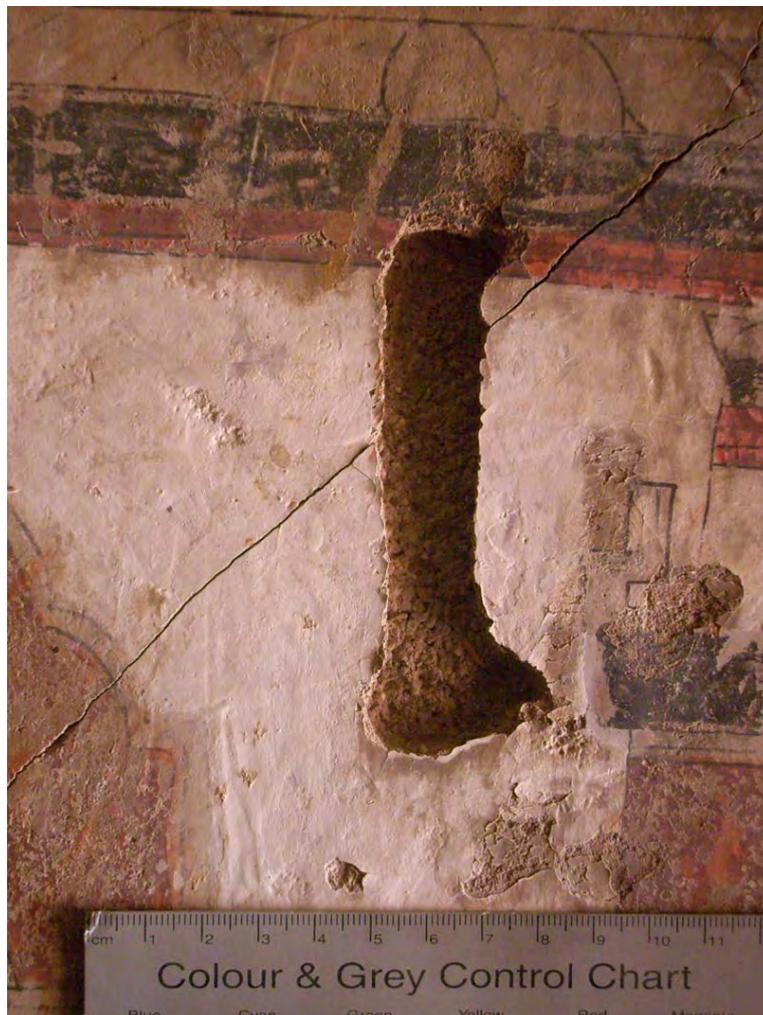
**Abb.: 29**

Zustand während der Restaurierung

Träger

Maßnahme: ausgeschnittene Fehlstelle, zur Vorbereitung der Kittung

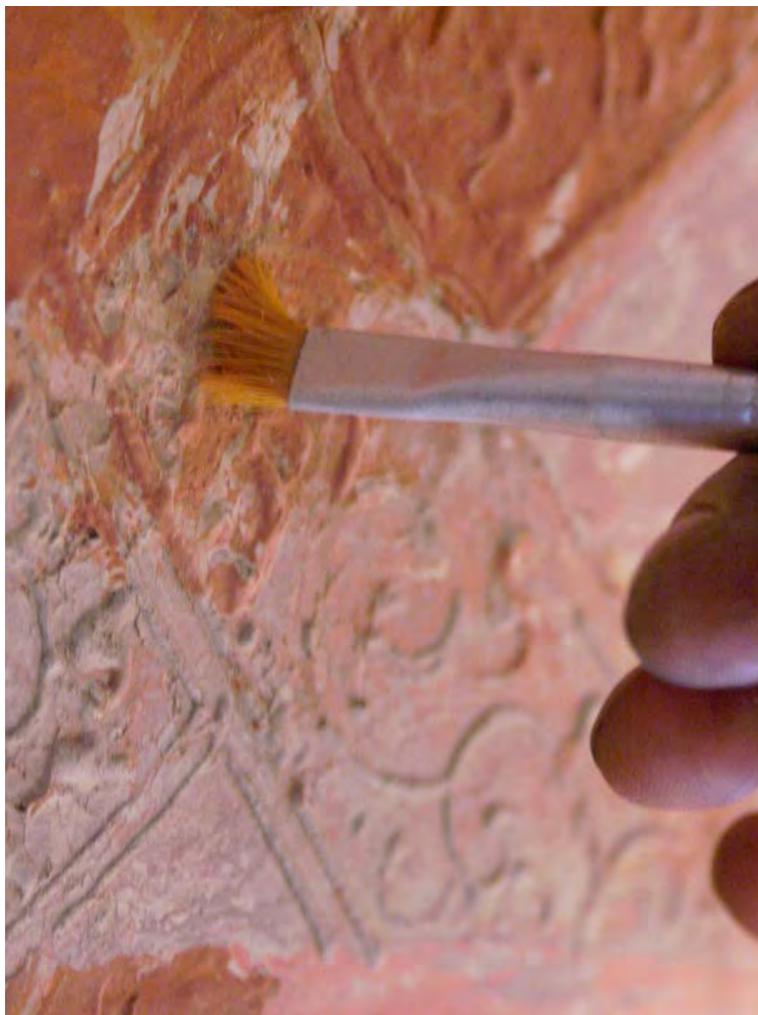
**Abb.: 33**

Zustand während der Restaurierung

Fassung

Maßnahme: Entfernung des Markalak im Bereich der  
Pastiglia

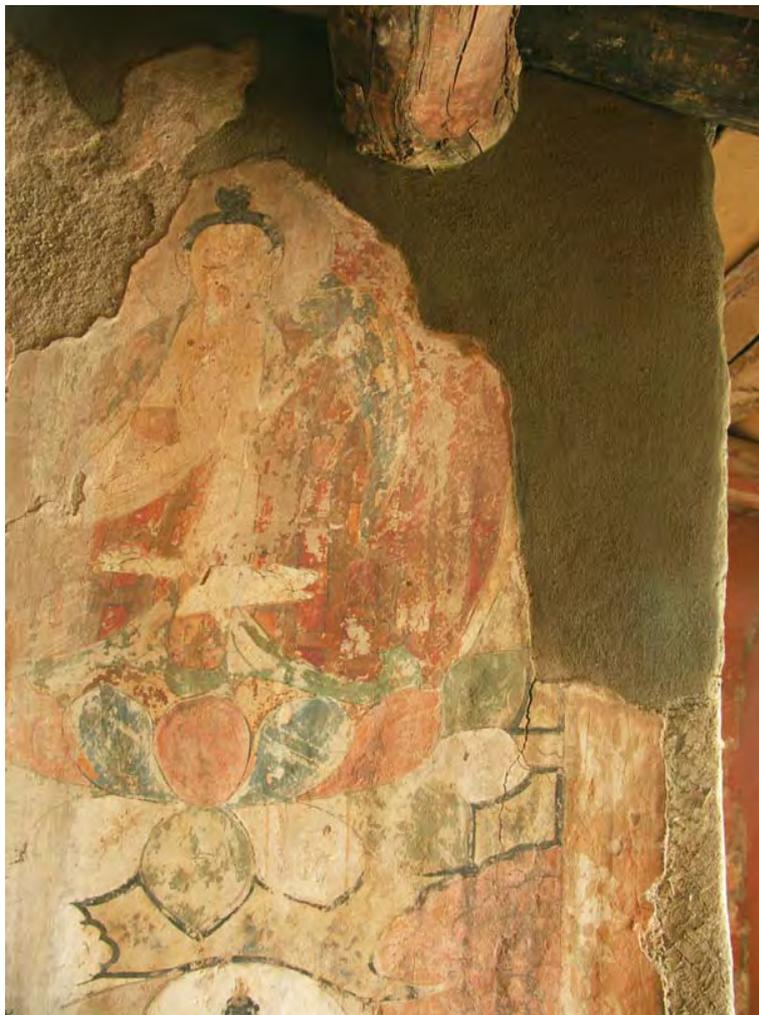
**Abb.: 36**

Endzustand

Träger/ Fassung: kleiner Buddha

Niedergelegte Feinputzränder/ neue Anputzung auf  
1 mm unter Niveau mit leicht aufgerauter Oberfläche/  
gereinigte und gefestigte Fassung

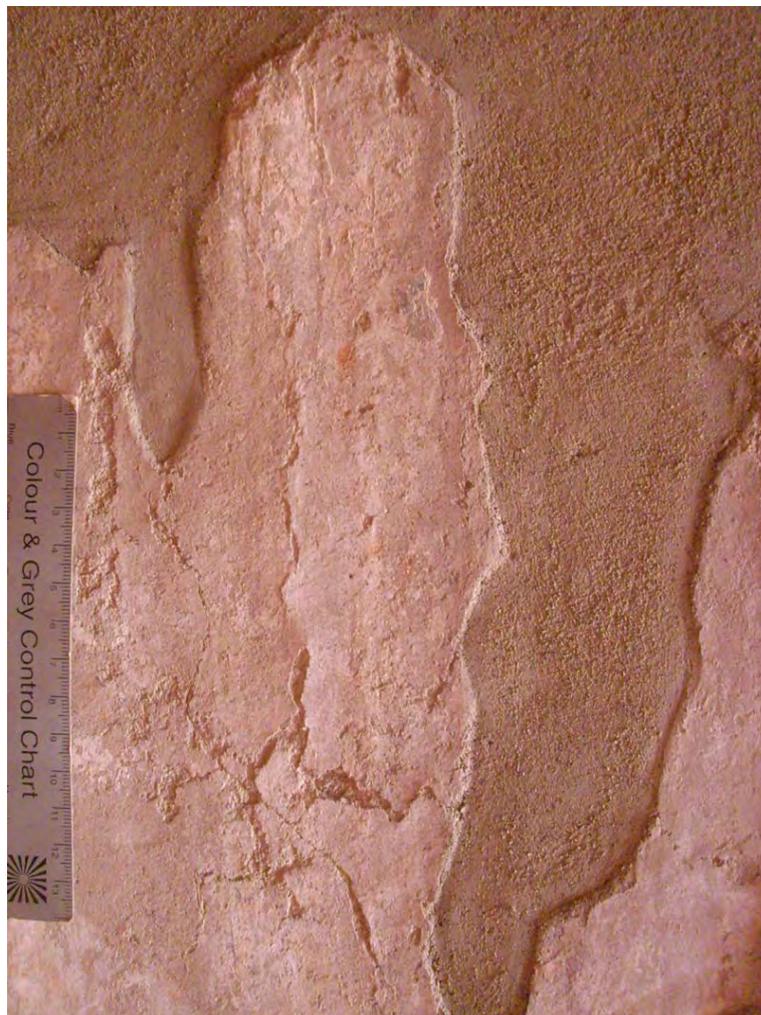
**Abb.: 37**

Endzustand

Träger

Niedergelegte Feinputzränder/ neue Anputzung auf  
1 mm unter Niveau mit leicht aufgerauter Oberfläche

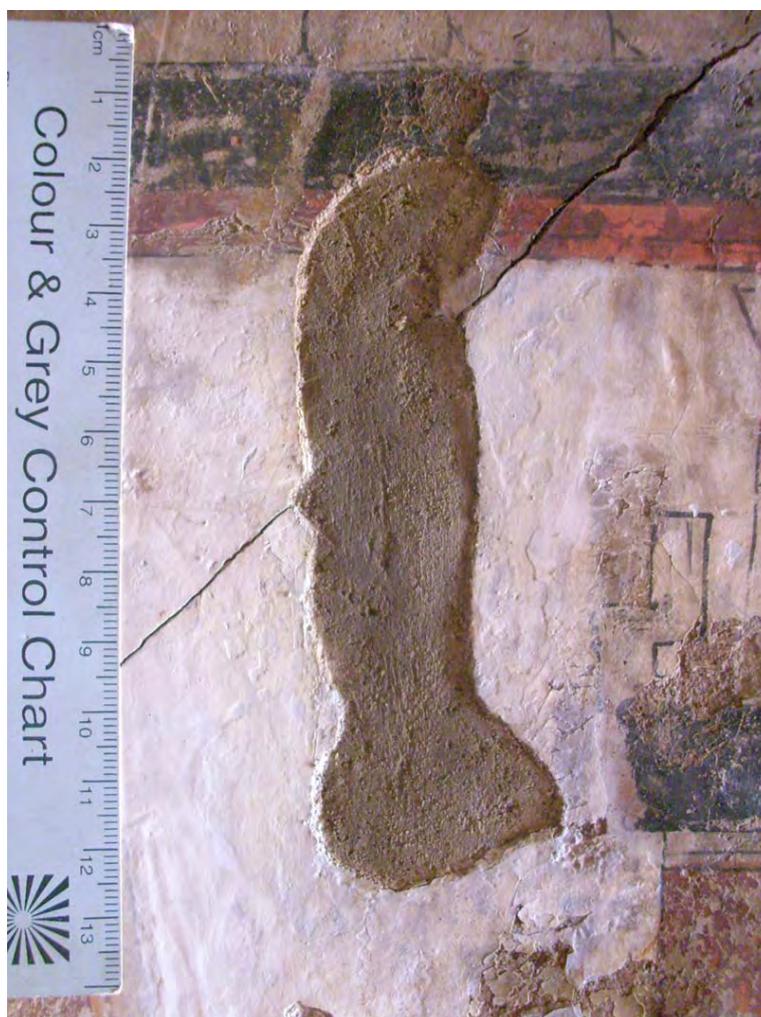
**Abb.: 38**

Endzustand

Gekittete Fehlstelle, 1 mm unter Niveau

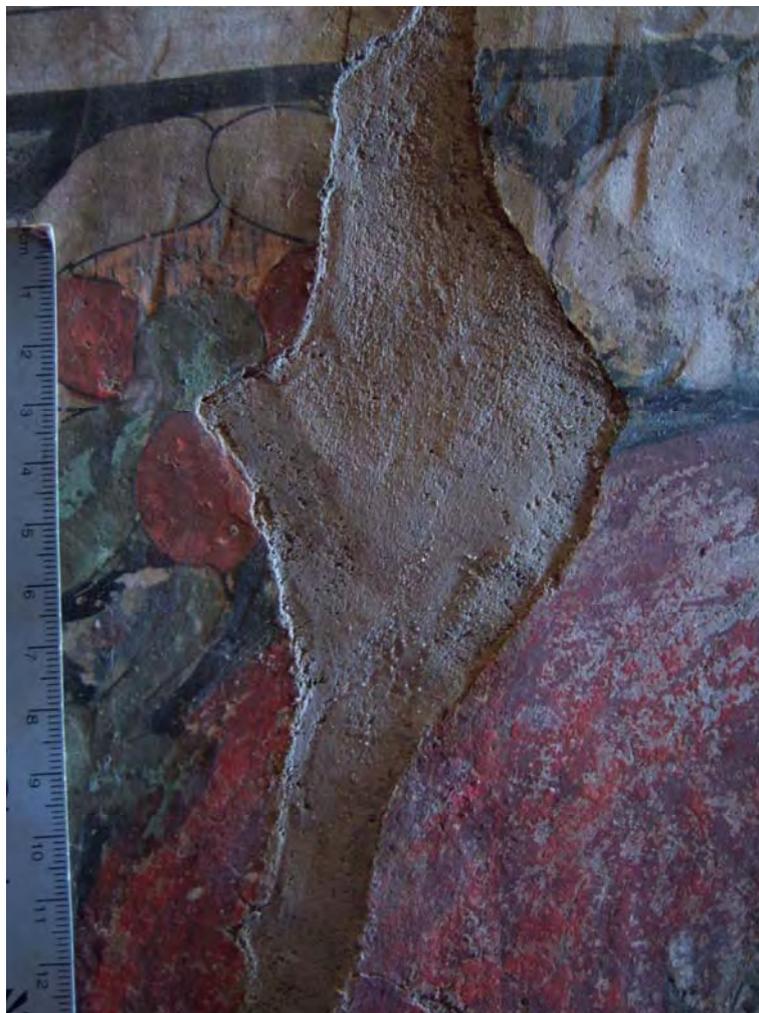
**Abb.: 39**

Endzustand

Träger

Gekittetes Loch, 1 mm unter Niveau

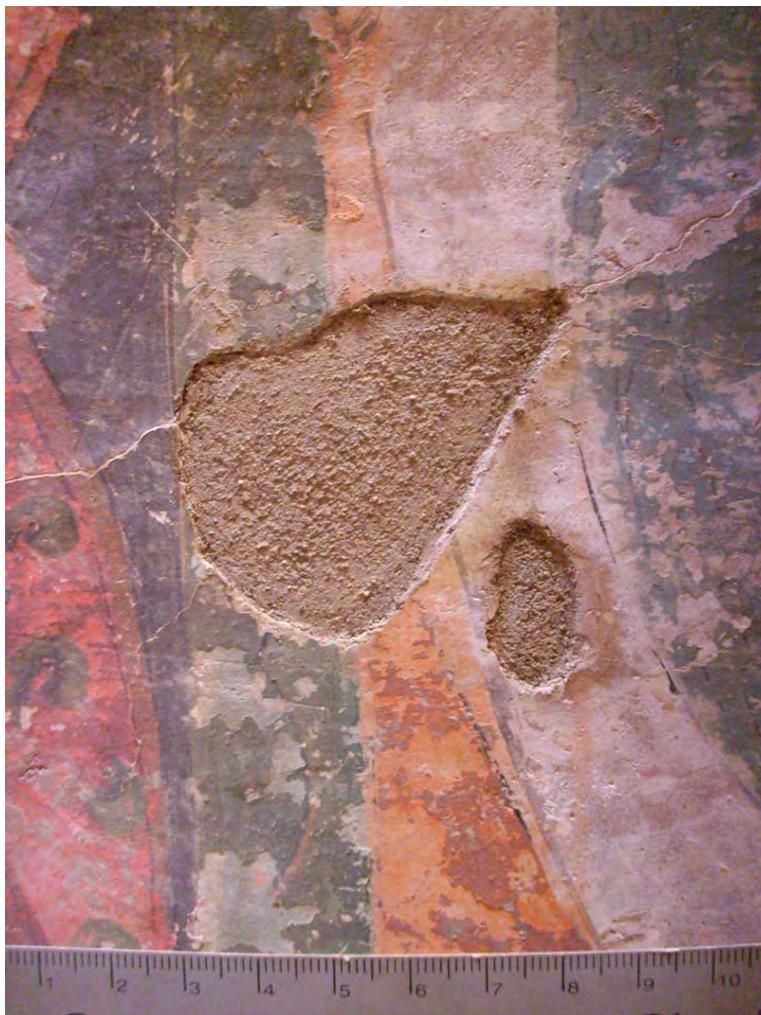
**Abb.: 40**

Endzustand

Träger

Gekittetes Loch, 1 mm unter Niveau, leicht aufgeraute  
Oberfläche

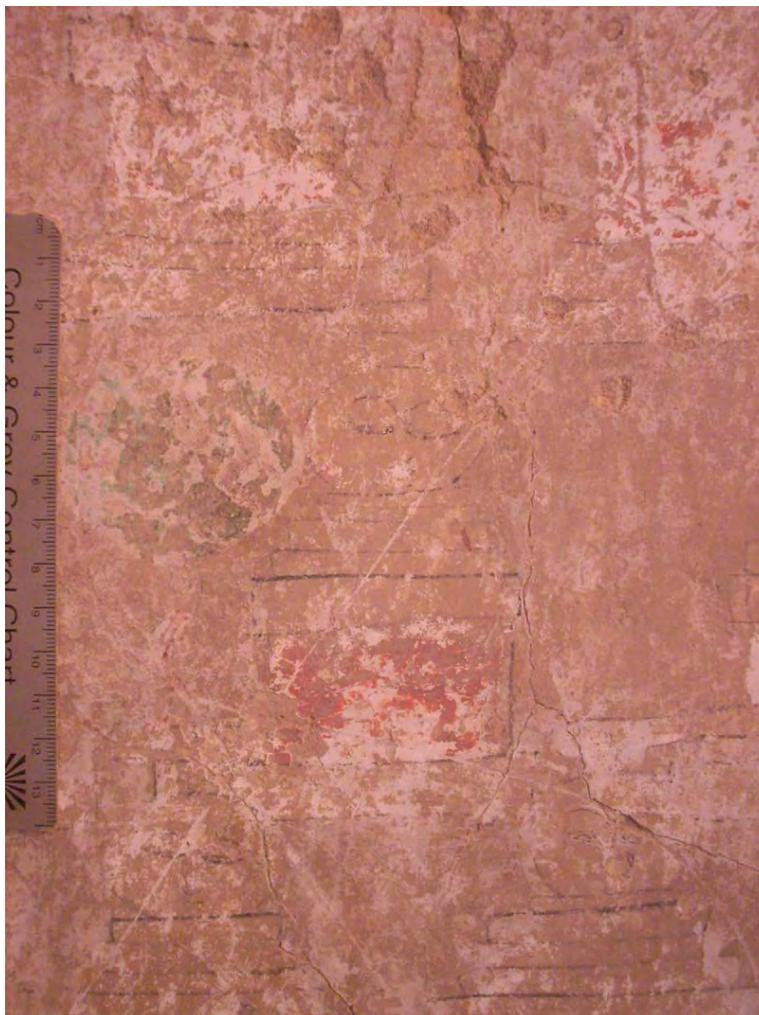
**Abb.: 42**

Endzustand

Bereich „Großen Wasserschaden“: Fassung

Zum Vorschein gekommene Fassung unter dem  
Markalak/ Kratzer gehen bis auf Malschicht

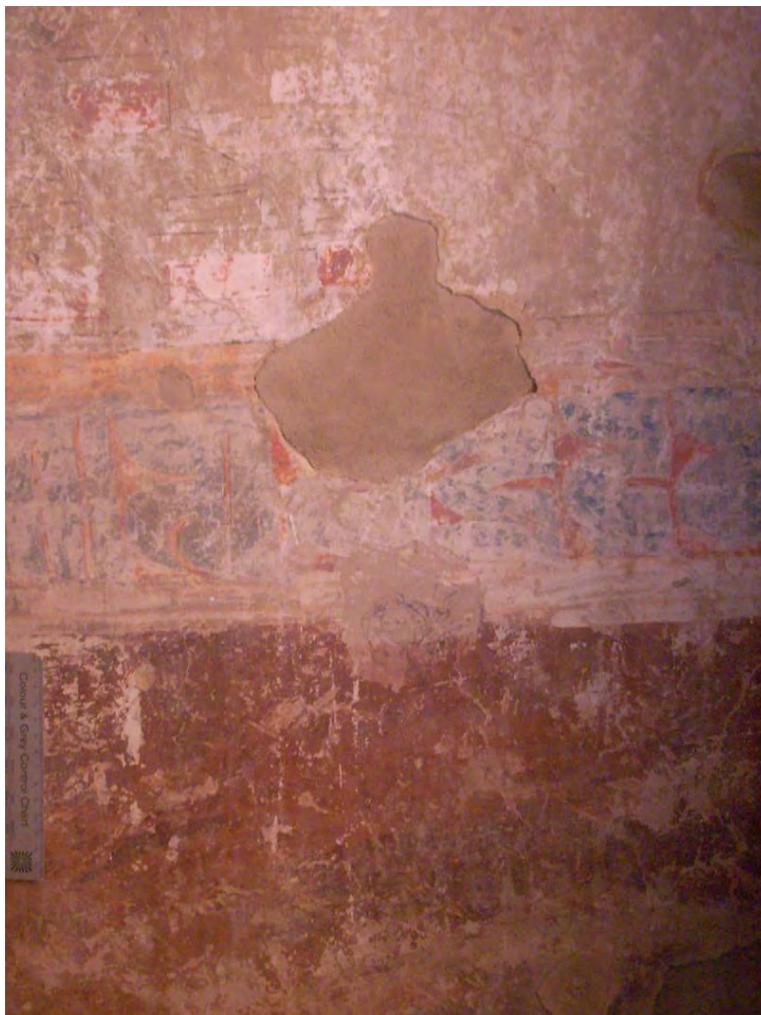
**Abb.: 43**

Endzustand

Bereich „Großer Wasserschaden“: Träger/ Fassung

Gekittetes Loch/ freigelegte, gereinigte und gefestigte  
Fassung/ Landza- Schrift (blau-rot)

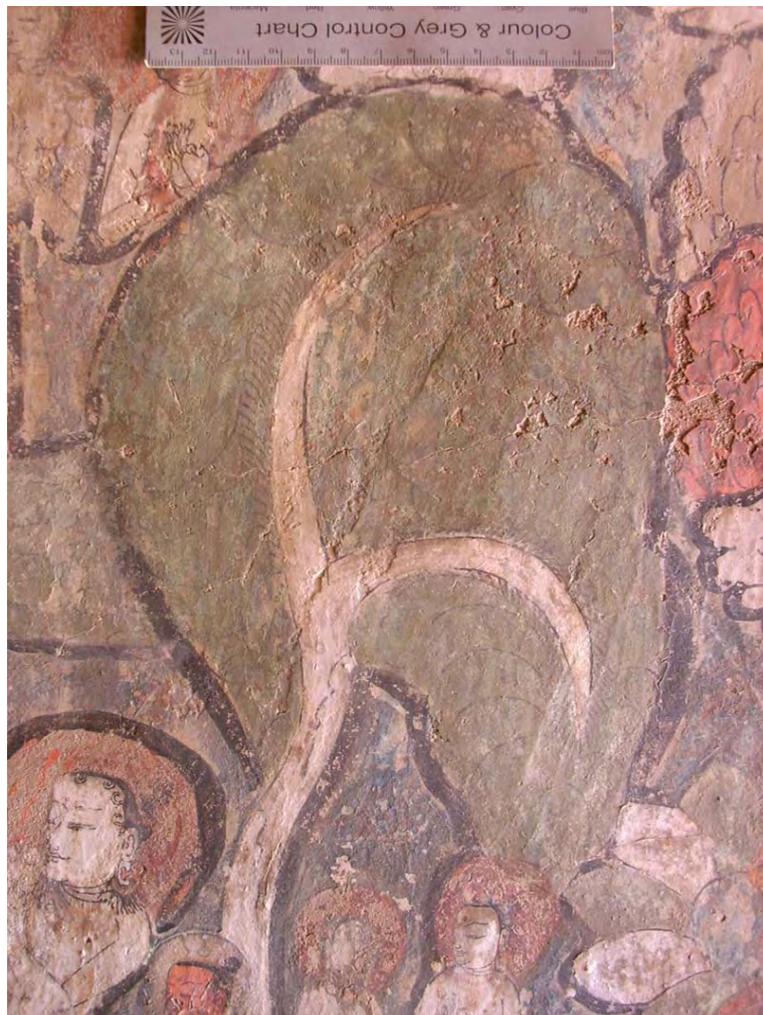
**Abb.: 44**

Endzustand

Grüner Baum

Gereinigte und gefestigte Fassung
