# Buddhistische Wandmalereien

Fotodokumentation  
der Konservierung und Restaurierung  
im Champa Lhakhang

Leh, Ladakh

Jovana Glaß  
Praxissemesterarbeit SS 2007  
Fachhochschule Erfurt  
Fachbereich Konservierung und Restaurierung; Wandmalerei, Architektur- und Raumfassung

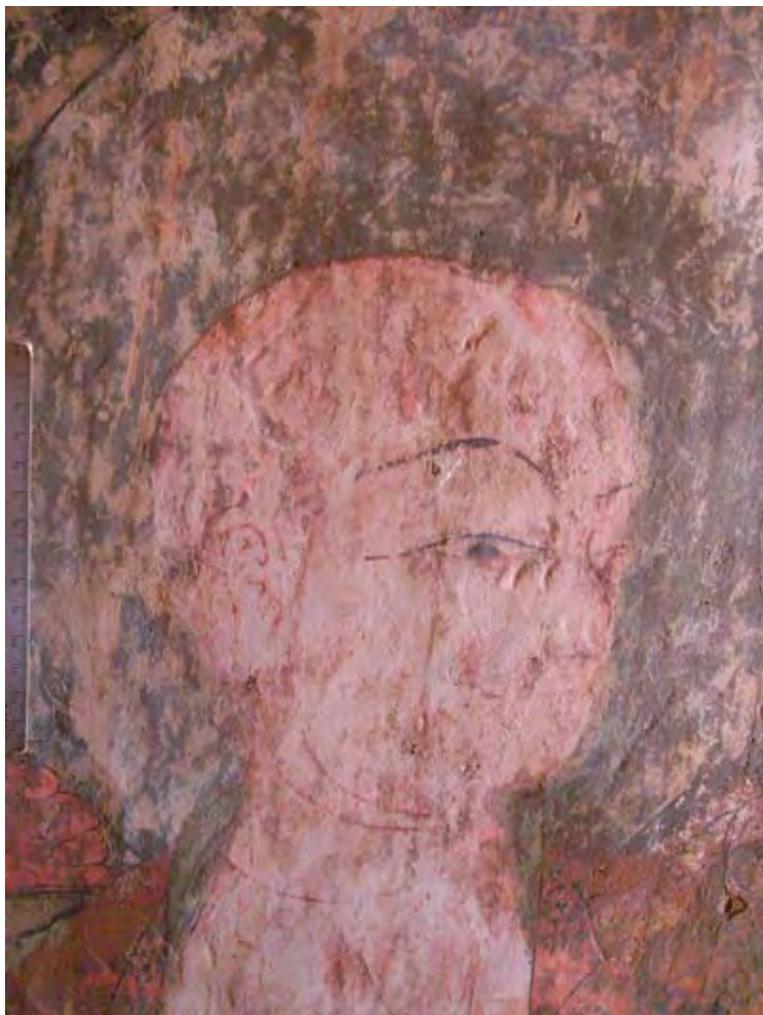
**Abb.: 45**

Kopf eines der Lieblingsschüler Shakyamunis

Gereinigte und gefestigte Fassung

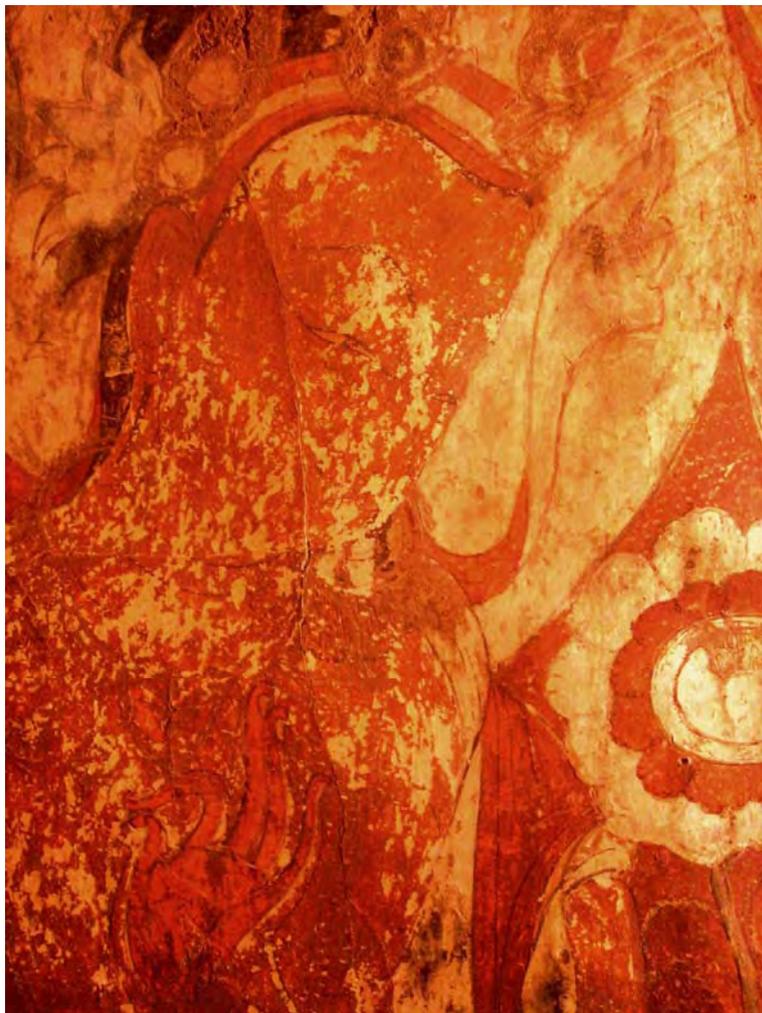
**Abb.: 46**

Endzustand

Rote Begleitfigur Amitabhas

Gereinigte und gefestigte Fassung

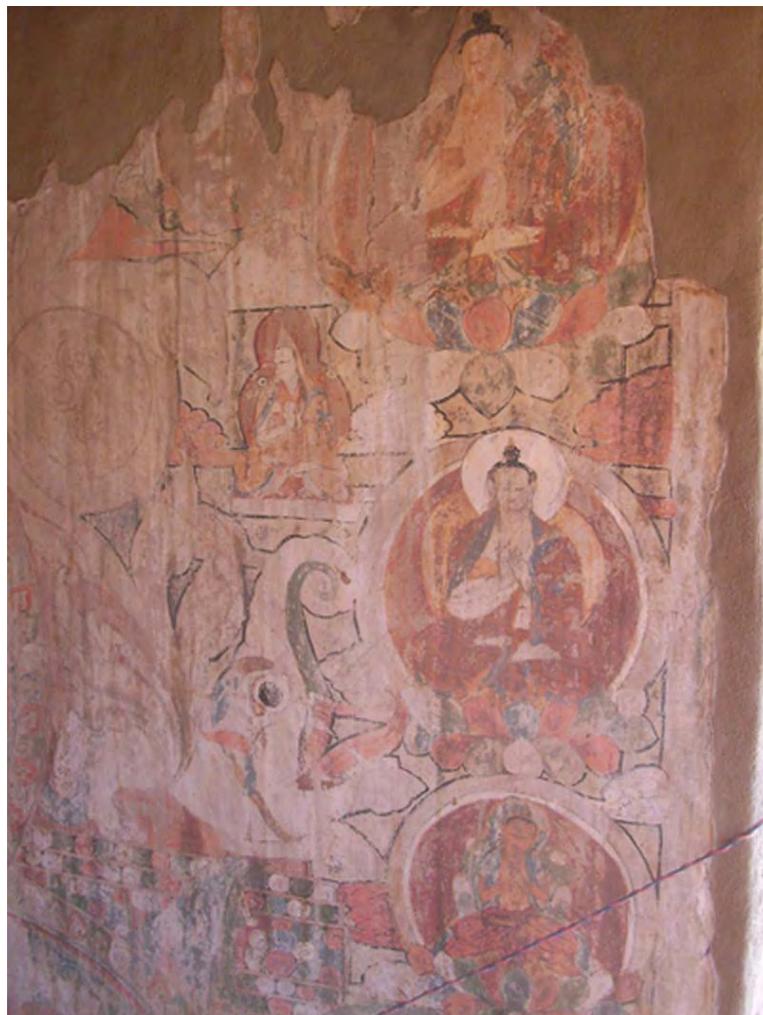
**Abb.: 48**

Endzustand

Bereich „Großer Wasserschaden“

Gereinigte und gefestigte Fassung/ Neuverputzung im  
oberen Wandbereich

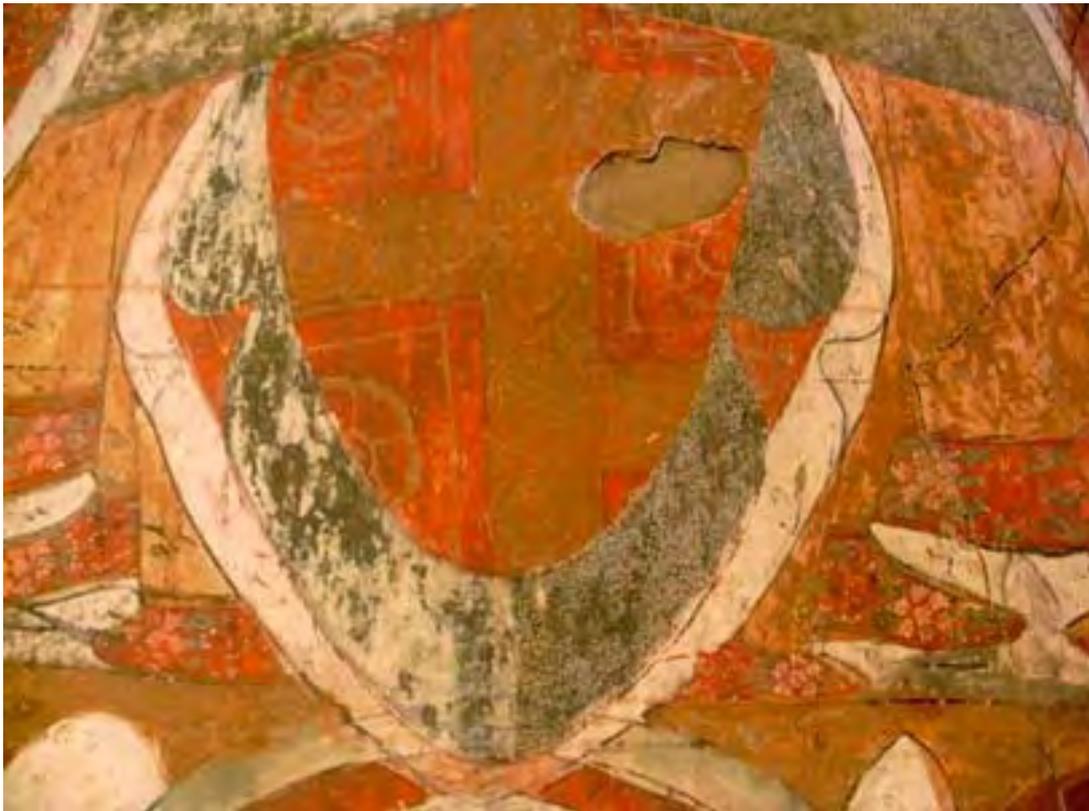
**Abb.: 77**

Begonnene Punktretusche

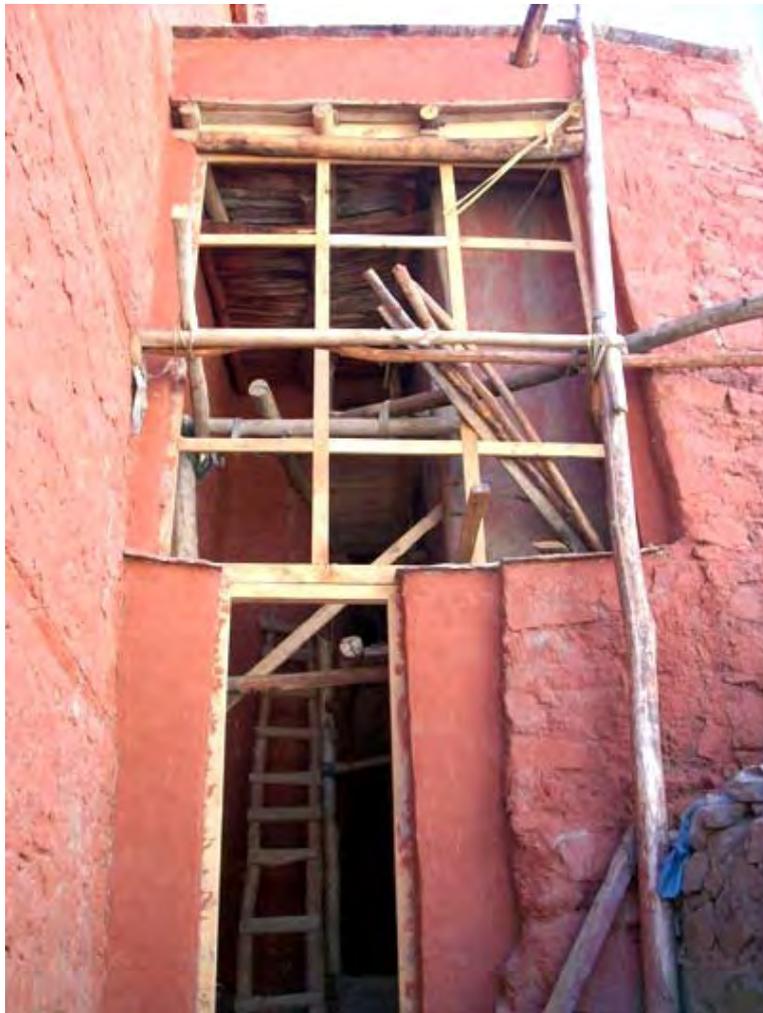
**Abb.: 78**

Neu gemauerter Osteingang des Tempels mit Holzrahmen  
für eine anschließende Verglasung
