# Guru Lhakhang in Leh / Ladakh

## Buddhistische Wandmalereien des 17. Jahrhunderts

### Konservierung und Restaurierung der historischen Wandmalereien im buddhistischen Tempel Guru Lhakhang

Suzy Hesse  
Studentin der Fachhochschule Erfurt  
Fachbereich Konservierung und Restaurierung  
Spezialisierungsrichtung Architektur und Raumfassung  
Praxissemesterarbeit SS 2005

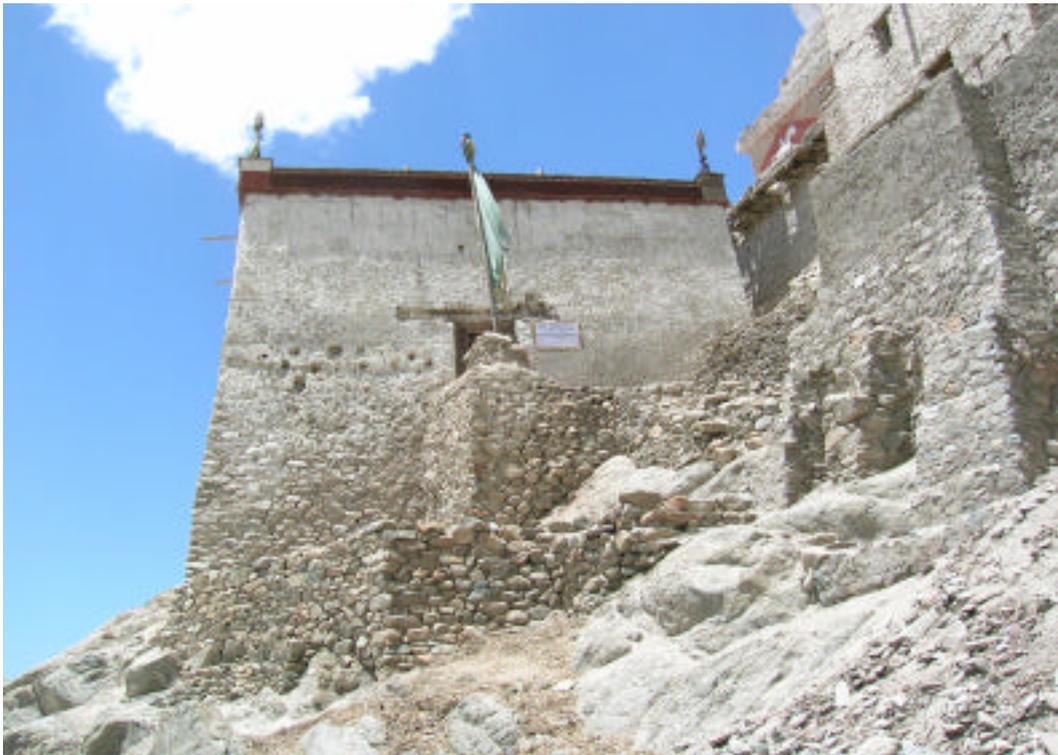
**Abbildung: 2**

Bezeichnung: Guru Lhakhang mit Ansicht auf die Ostseite  
Ort: im Norden der Stadt Leh auf dem Tsenmo- Hügel  
Datum der Aufnahme: 01.07.2005  
Aufnahmemodell: Nikon E3700  
Aufgenommen von: Suzy Hesse

Bemerkung: Der Tempel wurde auf einem Granitfelsen errichtet, nach dessen Lage sich die Höhe der Außenwände richten. Der Eingang weist in Richtung Osten. Man kann erkennen, dass das Fundament aus Naturbruchstein besteht, während die weitere Wandkonstruktion aus Lehmsteinen aufgebaut ist. Außerdem sieht man die Putzstruktur, die durch den Auftrag der bloßen Hände zustande kommt, eine Verarbeitungstechnik, wie sie auch heute noch angewendet wird.

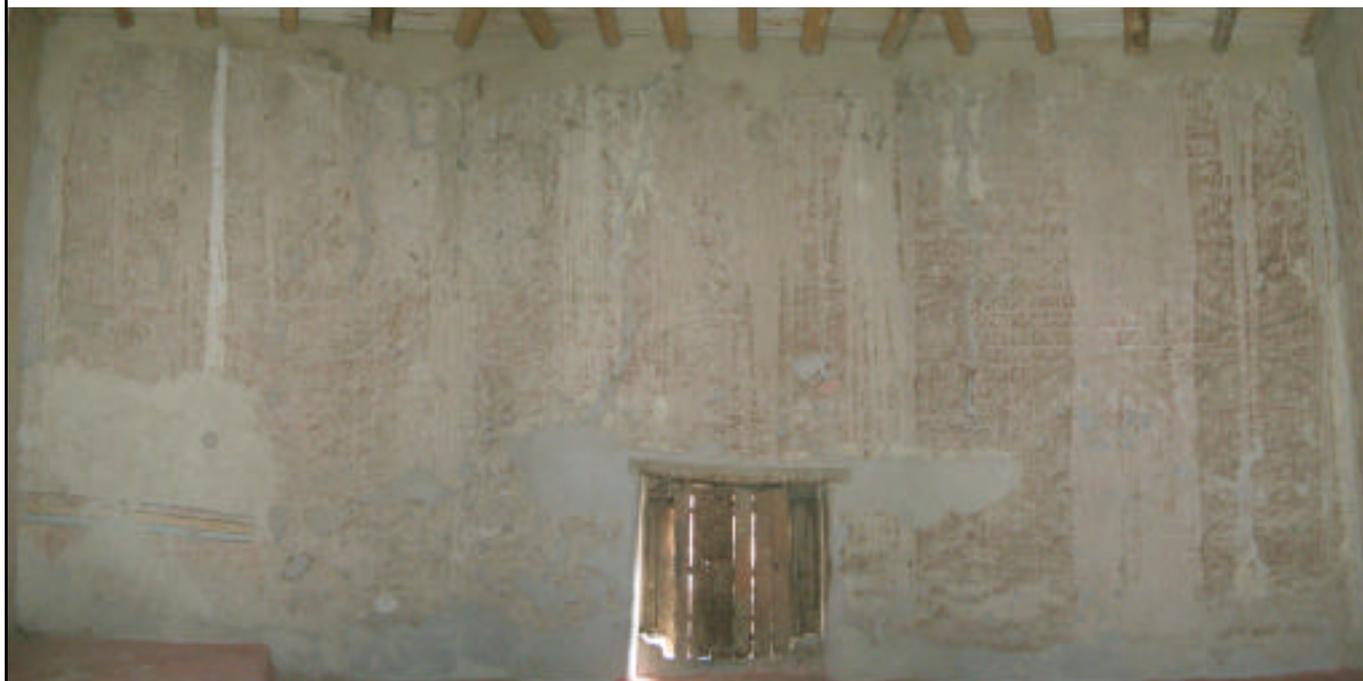
**Abbildung: 4**

Bemerkung: Im linken unteren Bereich ist die Überputzung der 40er Jahre zu erkennen. Außerdem sieht man im oberen Bereich an den Deckenbalken einen gelblichen Neuputz und die blautichigen Kittungen im unteren Bereich, die bei den Arbeiten 2004 angefertigt wurden. Man kann die zahlreichen Zerstörungen der Wasserläufe und der Farbläufe und Farbspritzer sehen.

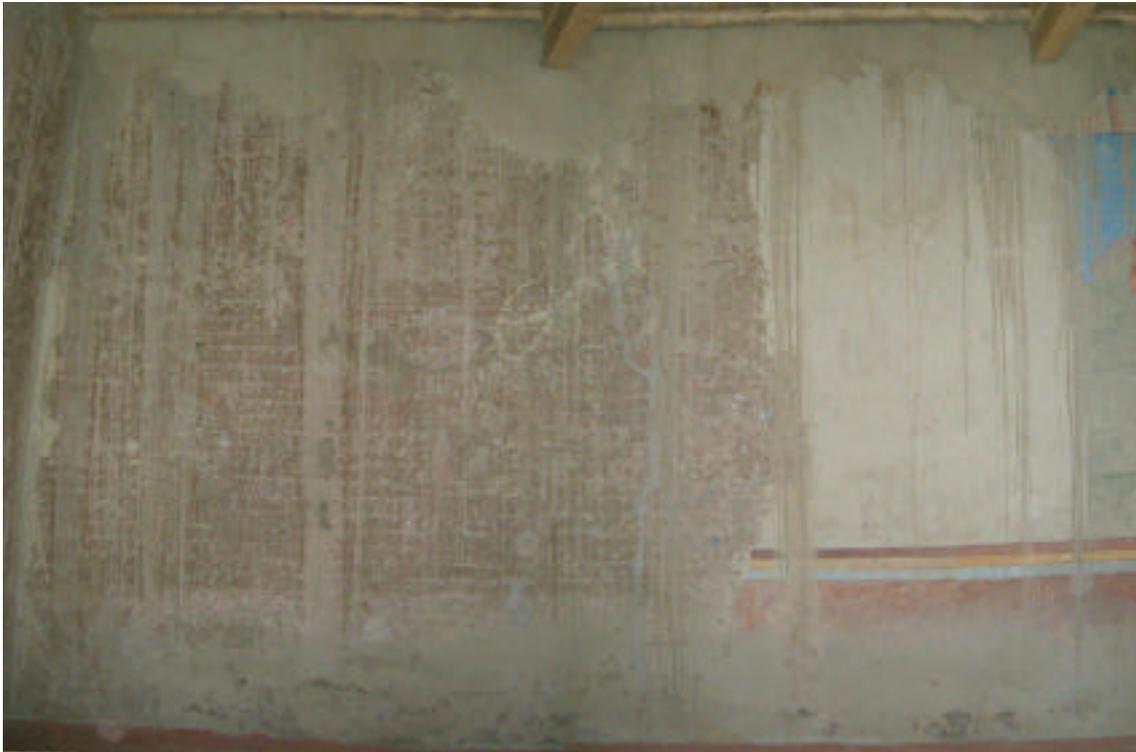
**Abbildung: 5**

Auf dieser Wand wurde der Sockelbereich 2004 nicht mit einem Neuputz versehen.

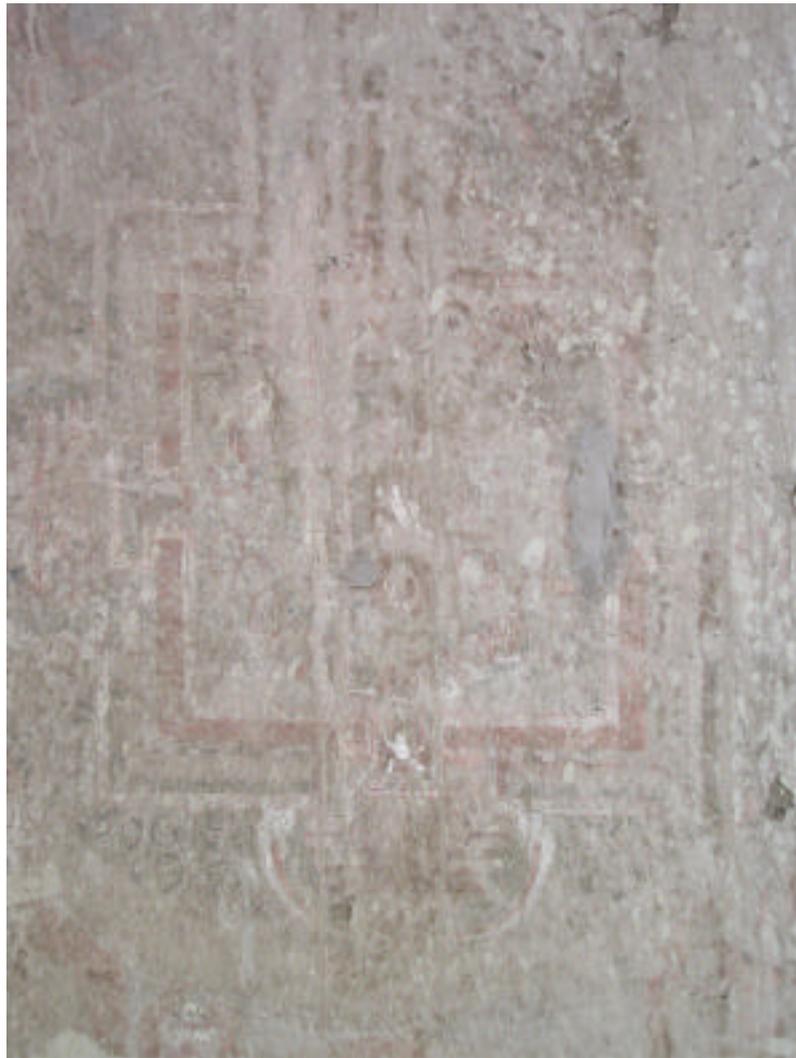
**Abbildung: 6**

Bemerkung: Mandala 1 gehört zu den besterhaltenen Partien, leider sind die Figuren nicht mehr erkenntlich. Lediglich der strukturelle und farbliche Aufbau lassen sich nachvollziehen. Auch hier kam es zu Überkittungen und zu zahlreichen Schäden durch Lehmlaufspuren und Farbspritzer.

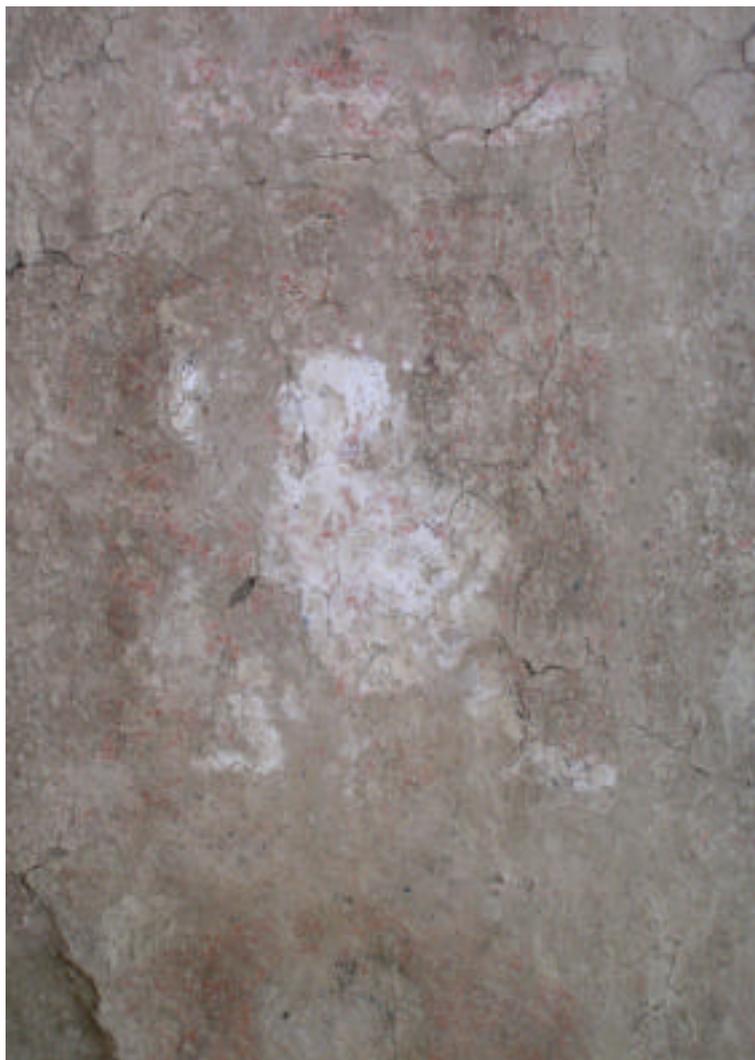
**Abbildung: 7**

Bezeichnung: Zentralfigur von Mandala 1  
Ort: linke Seite der Ostwand  
Datum der Aufnahme: 29.04.2005  
Aufnahmemodell: Nikon E3700  
Aufgenommen von: Suzy Hesse

Bemerkung: Bei der Zentralfigur könnte es sich möglicherweise um Vajrapani handeln, der dieselbe Körperhaltung einnimmt und oft in weißer Farbe dargestellt ist. Er hält in seiner Rechten eine Vajra (Donnerkeil), hier jedoch nicht mehr zu erkennen. Es ist die Schädigung an der Malschicht durch Feuchtigkeitseinwirkung zu erkennen. Bei dieser Figur wurde zunächst der gesamte Hintergrund Rot gemalt und darauf die weiße Figur gesetzt. Man sieht die rote Farbe durchschimmern.

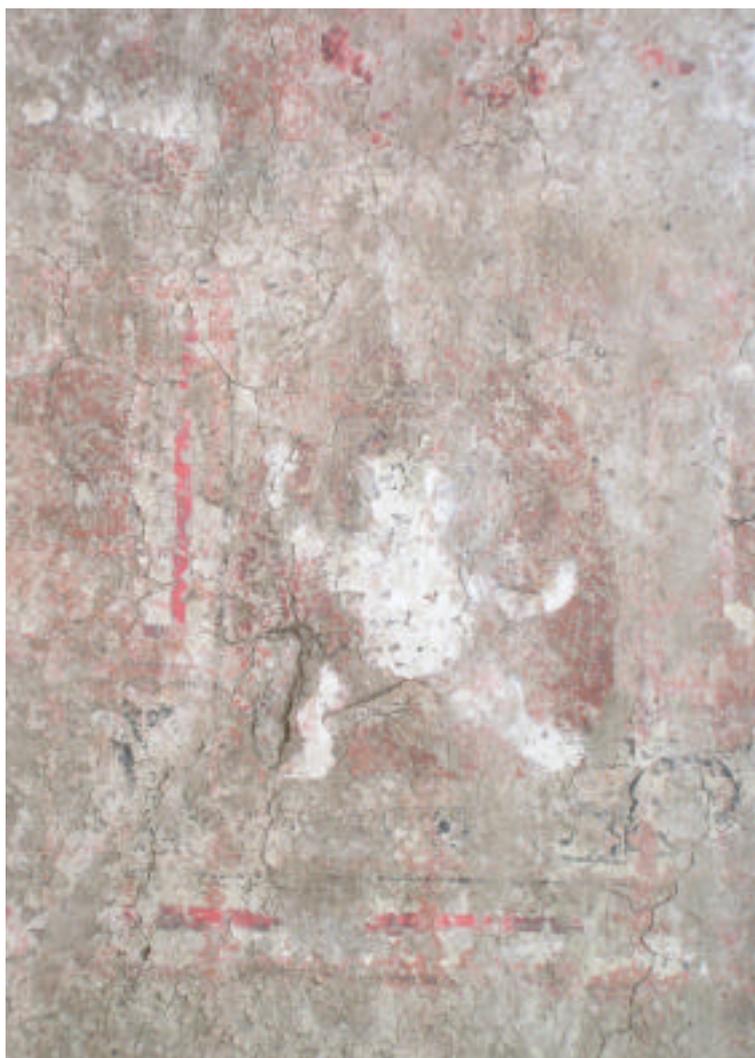
**Abbildung: 8**

Hier sind sogar noch ein paar Gesichtskonturen zu erkennen, man sieht deutlich, dass es sich um eine zornvolle Gottheit handelt. Die Malschicht ist durch Abplatzung verloren gegangen. Dafür ist die noch erhaltene Malschicht in einem relativ stabilen Zustand.

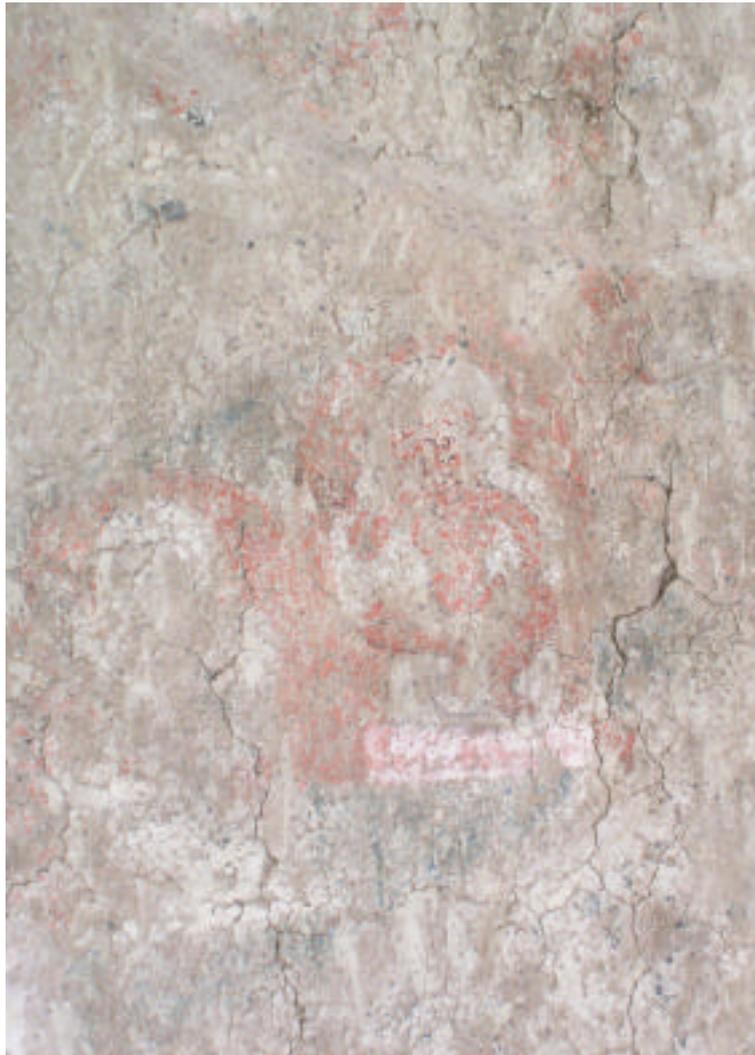
**Abbildung: 9**

Bezeichnung: weiblicher Bodhisattva im Kreis um die Zentralfigur angeordnet  
Ort: Mandala 1, linke Seite der Ostwand  
Datum der Aufnahme: 29.04.2005  
Aufnahmemodell: Nikon E3700  
Aufgenommen von: Suzy Hesse

Bemerkung: Um die Zentralfigur sind in einem Kreis 24 Bodhisattvas darunter auch weibliche dargestellt. Hier erkennbar an der Brustform, außerdem werden die männlichen Bodhisattvas meist in Mönchsrobe dargestellt. Offensichtlich sitzt sie erhöht, möglicherweise auf einem Tier. Das würde zahlreichen Darstellungen der Bodhisattvas entsprechen. Auch hier sind noch Konturlinien zu erkennen, sie hat offenbar ein lächelndes Gesicht.

Der Grund des Kreises wurde in blauer Farbe gemalt, die Figuren sind abwechselnd rot und weiß.

Im Kreis der Bodhisattvas ist eine rote weibliche Figur besonders gut zu erkennen. (Abb. 9)

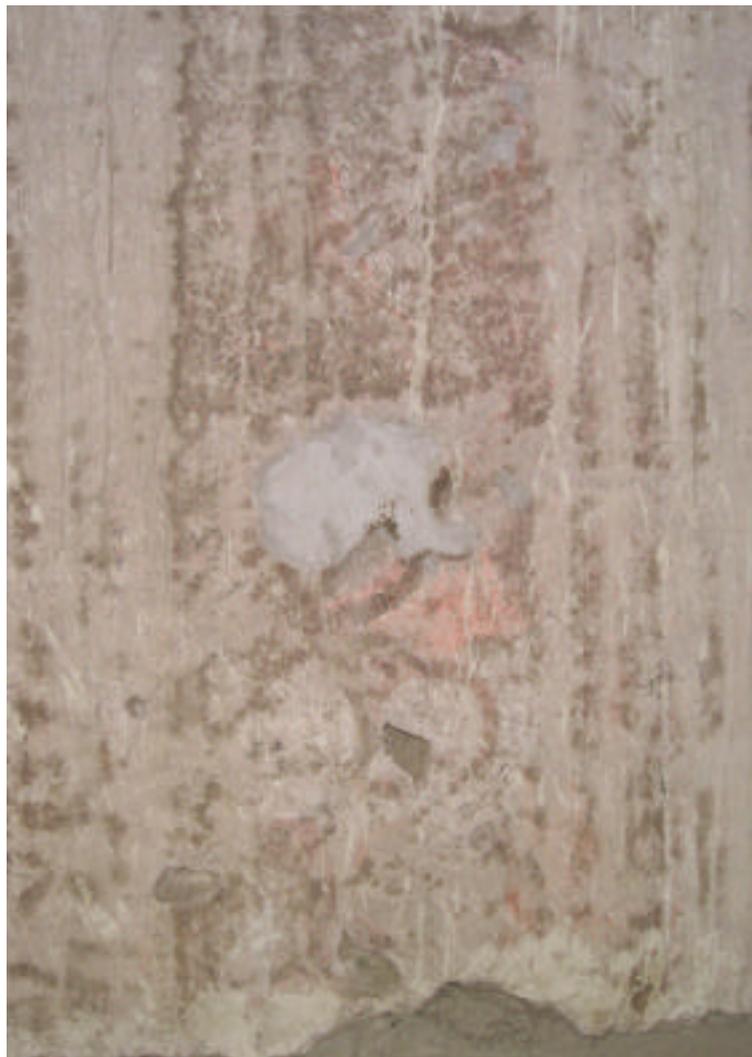
**Abbildung: 10**

Bezeichnung: Gürtel des Mahakala  
Ort: über dem Eingang, Ostwand  
Datum der Aufnahme: 20.07.2005  
Aufnahmemodell: Nikon E3700  
Aufgenommen von: Suzy Hesse

Bemerkung: Über dem Eingang eines buddhistischen Tempels befindet sich sehr oft die Darstellung des Mahakalas, einer zornvollen Schutzgottheit. Hier sind nur wenige Reste des Tigerfells zu erkennen, mit dem er bekleidet ist.

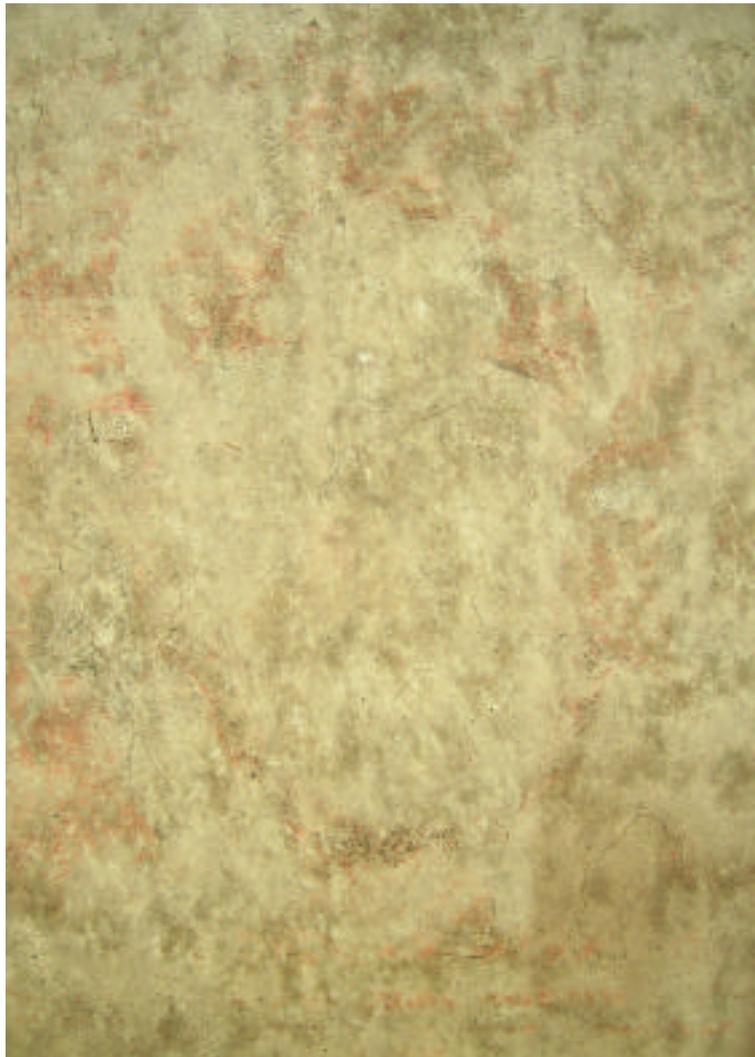
**Abbildung: 11**

Bezeichnung: Schutzgottheit  
Ort: links neben dem Eingang, Ostwand  
Datum der Aufnahme: 20.07.2005  
Aufnahmemodell: Nikon E3700  
Aufgenommen von: Suzy Hesse

Bemerkung: hier ist eine weitere ca. 30 cm hohe Figur zu erkennen, auch sie trägt ein Tigerfell. Der rechte Arm ist nach oben gestreckt. Auffällig ist die Gestaltung der Aureole.

Weiter links davon kann man die Umrisse einer weiteren Beschützerfigur erkennen, ca. 30 cm hoch, die offenbar ihren Arm nach oben gestreckt hält und auch ein Tigerfell trägt. (Abb. 11)

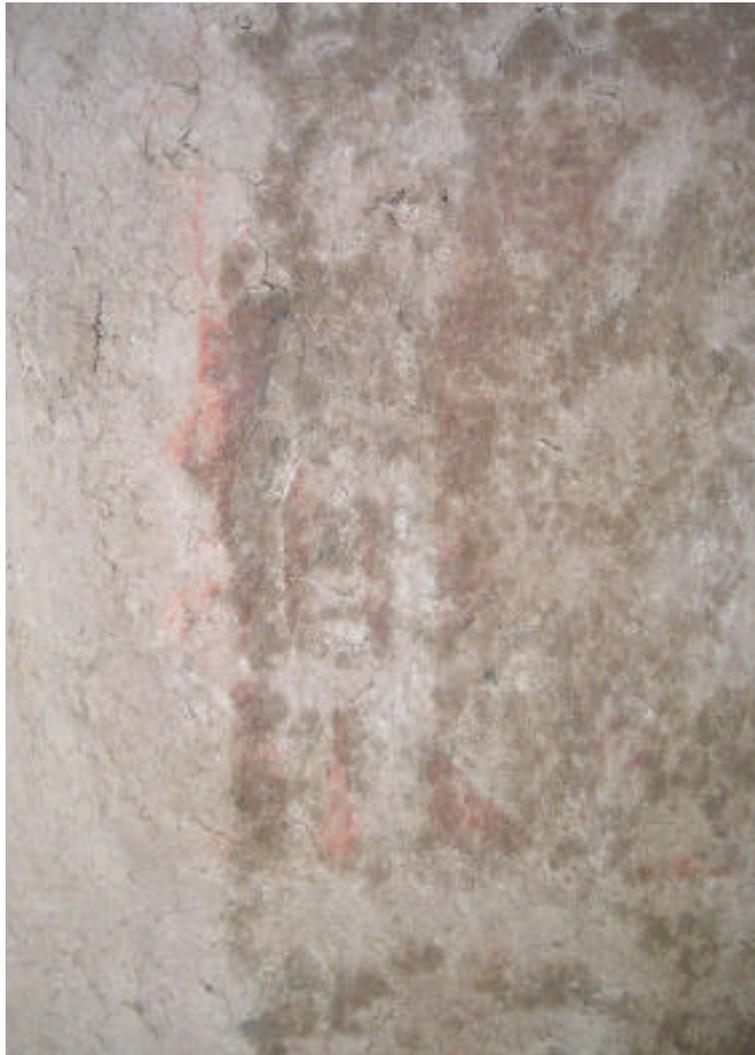
**Abbildung: 13**

Bemerkung: In Augenhöhe rechts neben der Tür, neben den Begleitfiguren des Mahakalas kann man eine ca. 40 cm hohe stehende Figur mit vor sich zusammengefalteten Händen in Gebetshaltung erkennen, die nicht identifiziert werden konnte. Links ist sehr deutlich der Totalverlust durch herunter gelaufenes Wasser zu erkennen.

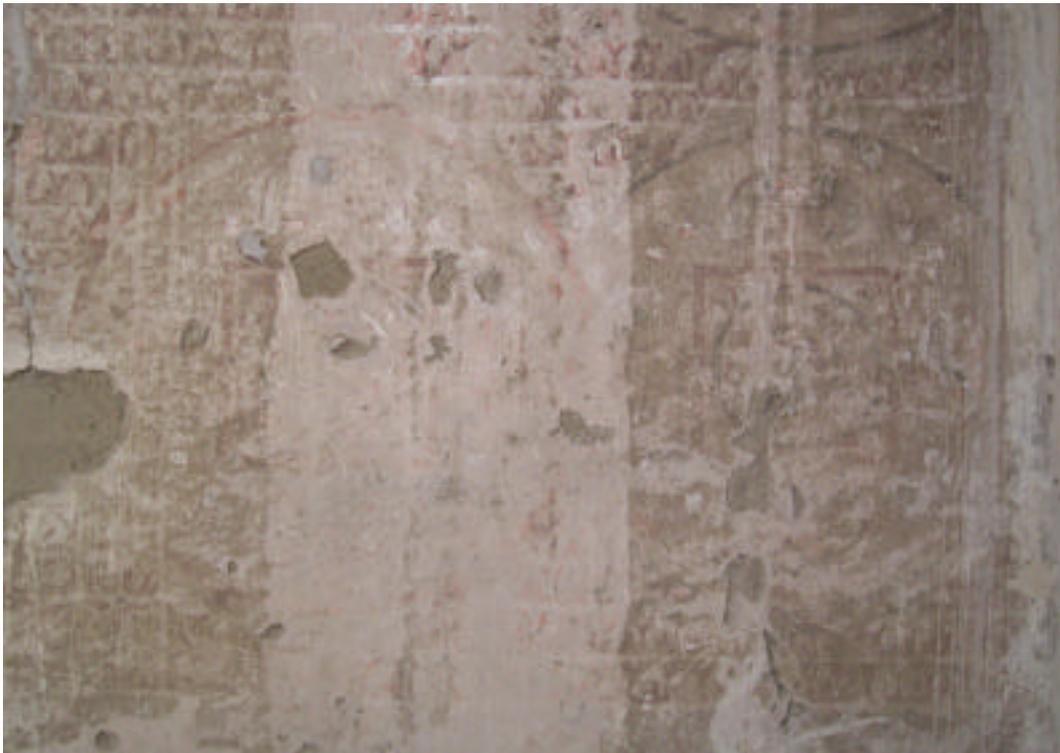
**Abbildung: 14**

Bemerkung: Hier sieht man die Überschneidung von Mandala 2 und 3.  
Die Flächen sind bereits gereinigt. Die Kittungen wurden fast vollständig entfernt. In den Ecken in den Mandalas kann man die weiß leuchtenden Glückssymbole erkennen, die in einem besseren Zustand sind als die restliche Malerei.

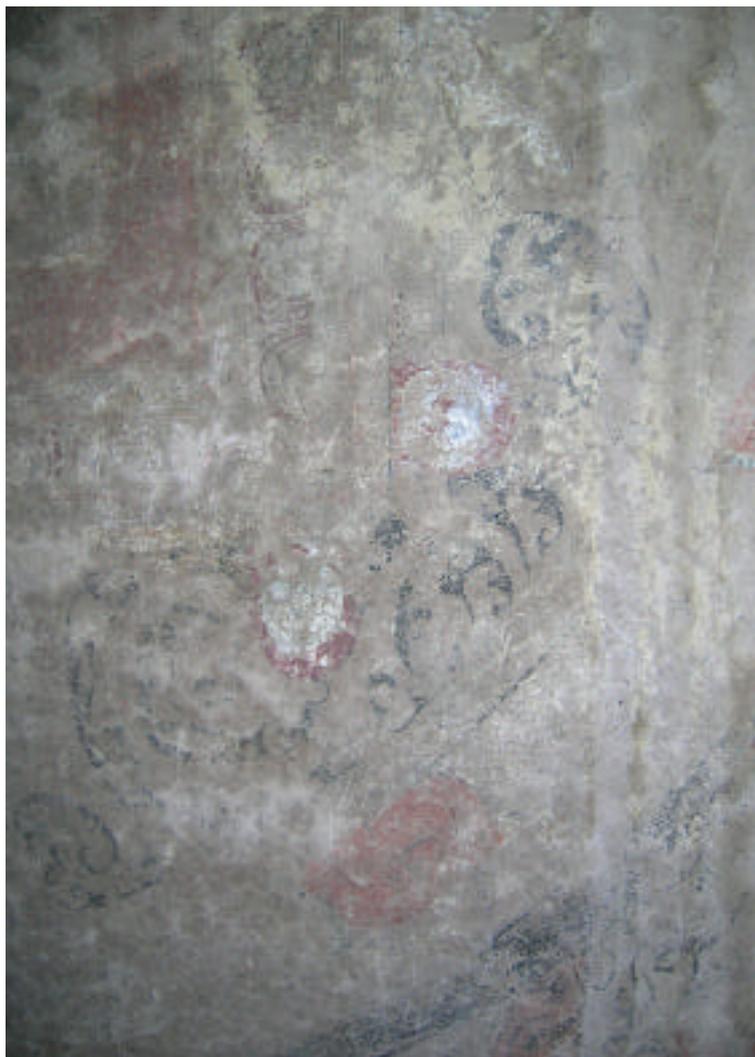
**Abbildung: 15**

Bemerkung: Die Glückssymbole sind hier deutlich zu erkennen. Es lässt sich der geometrische Grundaufbau von Mandala 3 nachvollziehen. Ganz außen befindet sich der Feuerkreis, ihm folgt der schwarze Vajrakreis. Dann kommt der Kreis der Leichenacker, der in einem kaum erkenntlichen Zustand ist, gefolgt vom Lotuskreis. Um weiter in das Mandala eindringen zu können muss man einen Torwächter passieren. Der innere Aufbau folgt einer ähnlichen Struktur. Rechts sind Wasserlaufspuren und Farbspritzer zu sehen.

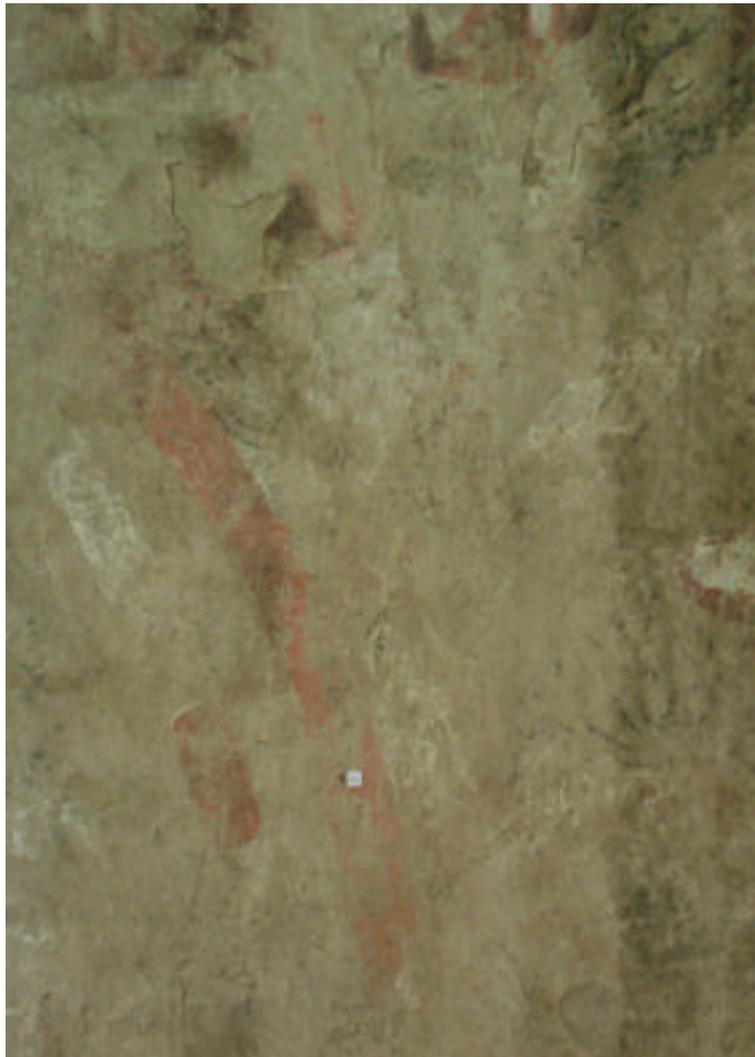
**Abbildung: 16**

Bemerkung: An der markierten Stelle wurde eine Probe entnommen, die später in einem Querschliff untersucht wurde. Der stark verwitterte Zustand lässt keine optischen Rückschlüsse auf die Entstehung der Überschneidung zu.

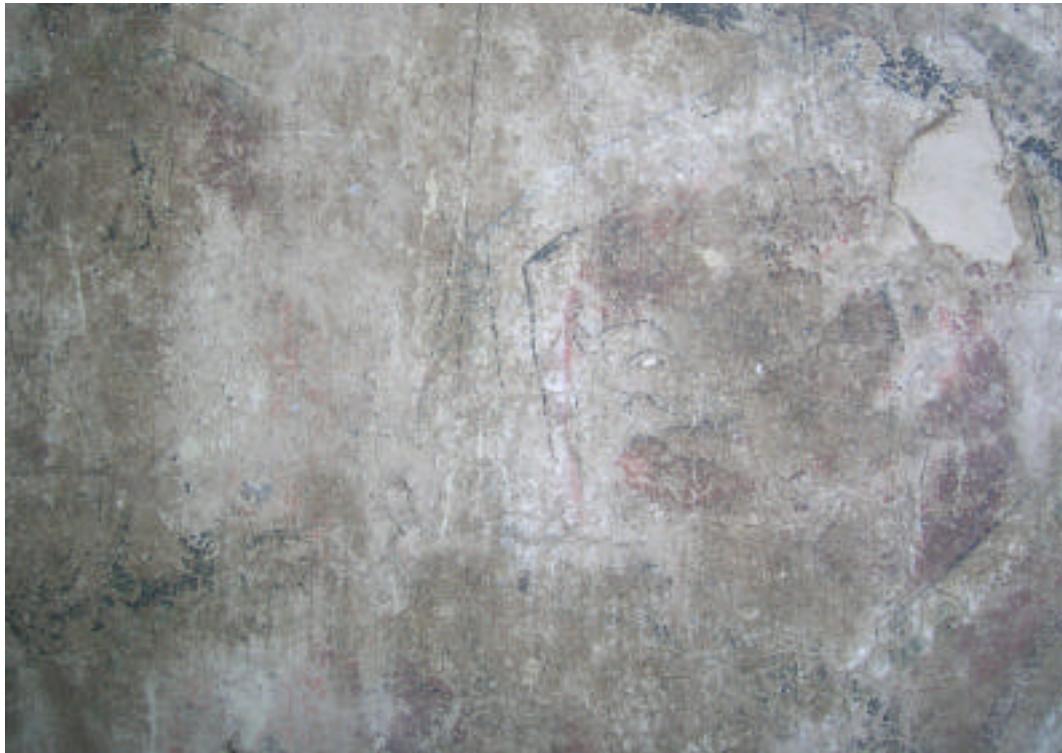
**Abbildung: 17**

Bemerkung: Man sieht den sechseckig angelegten Hintergrund der 9 Bodhisattva- Figuren, die die zentrale Figur umgeben. Man kann sehr deutlich ein Tier erkennen auf dem der Bodhisattva sitzt. Die Malerei befindet sich in bereits gereinigtem und gefestigtem Zustand. Rechts oben ist eine Kittung ersichtlich.

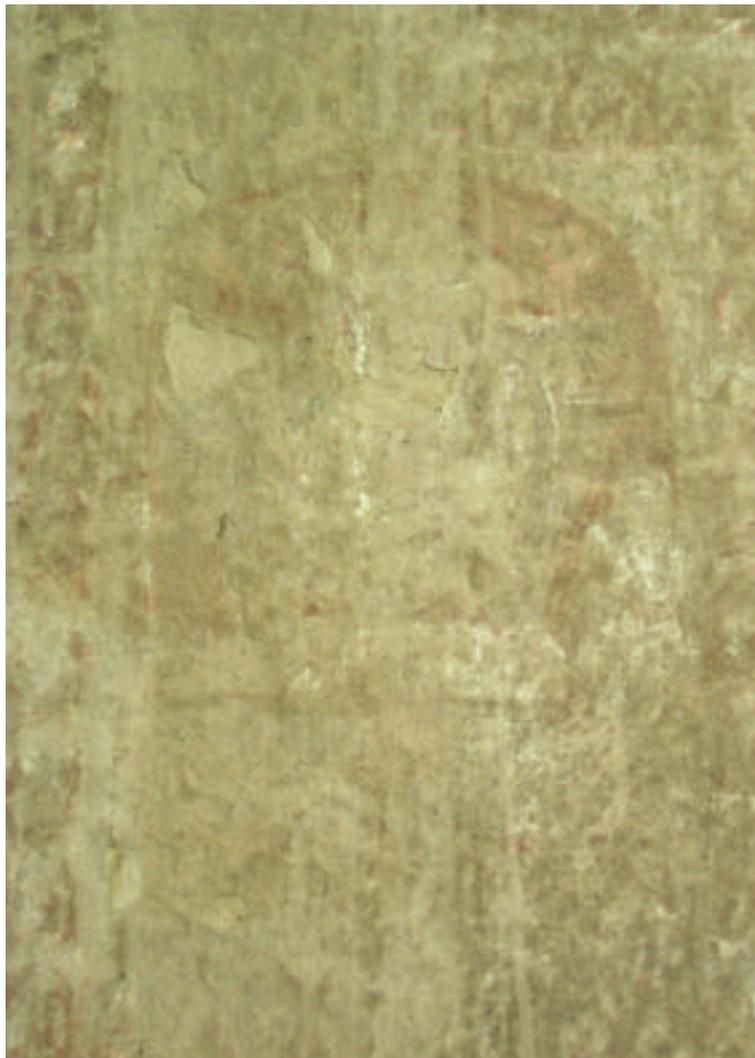
**Abbildung: 18**

Bereits gereinigt und gefestigt. Die Fehlstellen wurden gekittet und herunter gelaufene Lehmlaufspuren entfernt.

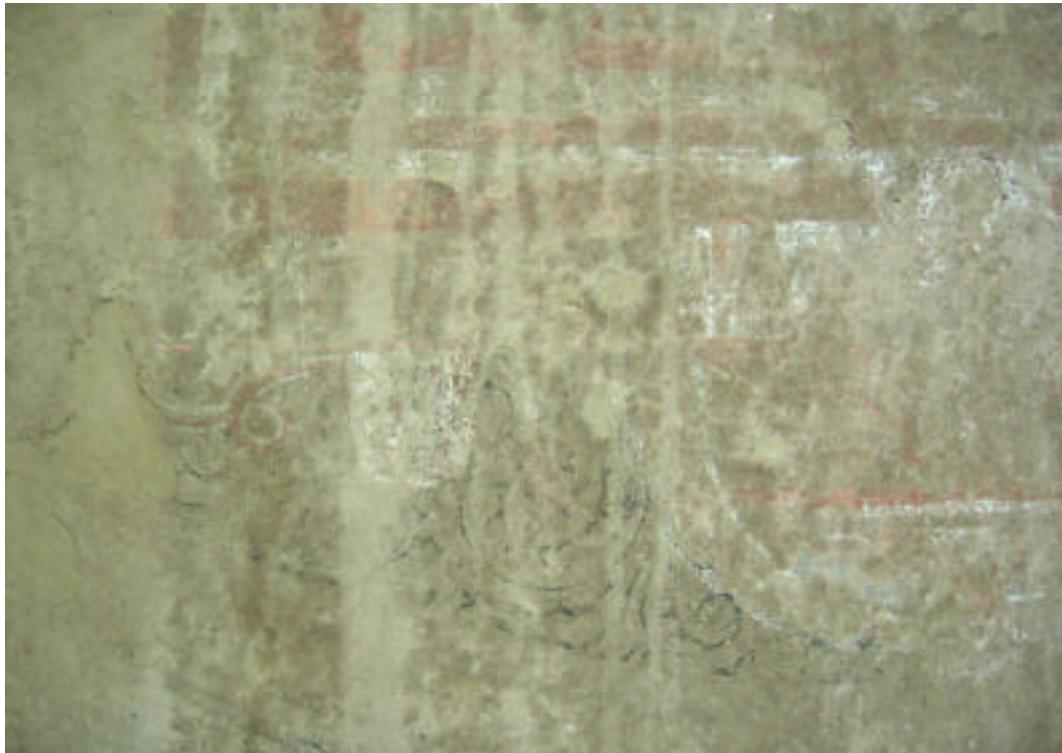
**Abbildung: 19**

Bemerkung: Von diesem Mandala ist lediglich der untere Bereich erhalten. Auffällig ist das rote Ornamentband, das bei keinem Mandala aufgetreten ist. Die Glückssymbole sind hier 5mal so groß wie bei den kleineren Mandalas.  
Die Fläche ist bereits gereinigt und die Kittungen wurden begonnen.

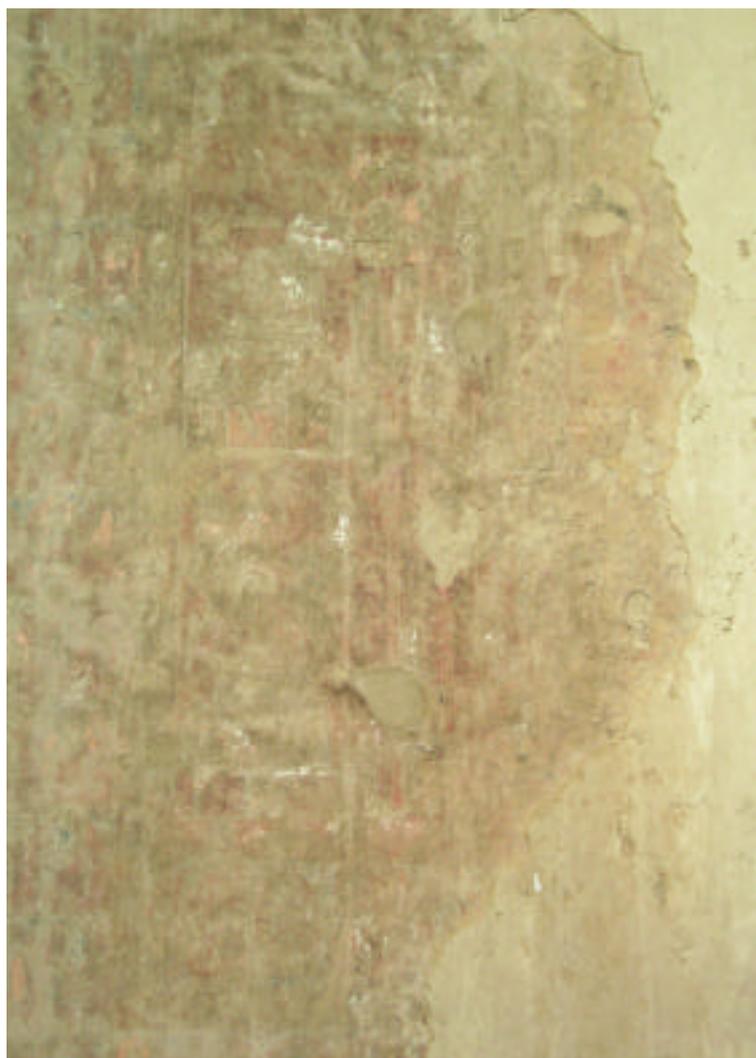
**Abbildung: 21**

Bemerkung: Es handelt sich um eine zentrale Darstellung der Südwand. Links ist ein schwarzes Ornamentband zu erkennen, das sich unten nach rechts fortsetzt. Oben wird die Szenerie mit einem weiteren verzierten Band begrenzt. Im oberen rechten Bereich sieht man die rote Figur des Amitaba. Unter dem Putz der 40er Jahre setzt sich die Malerei fort. Die Malerei wurde hier bereits gereinigt und gefestigt und durchgeführte Kittungsmaßnahmen sind zu sehen.

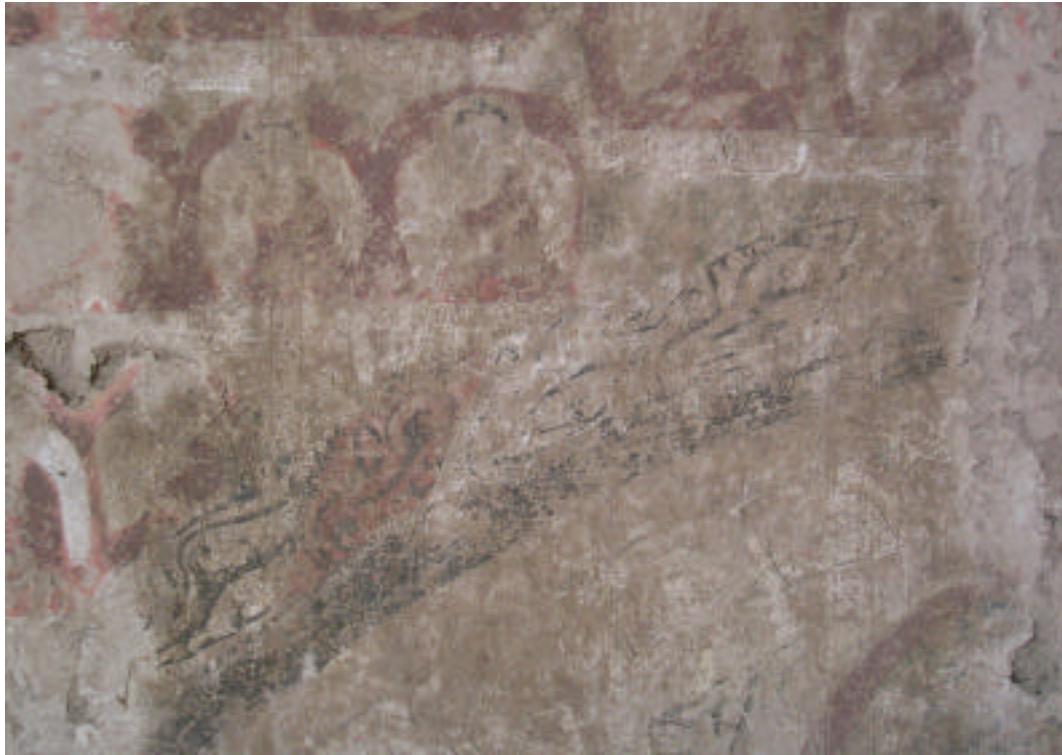
**Abbildung: 22**

Links ist ein Ausbruch der oberen Putzschicht zu erkennen.

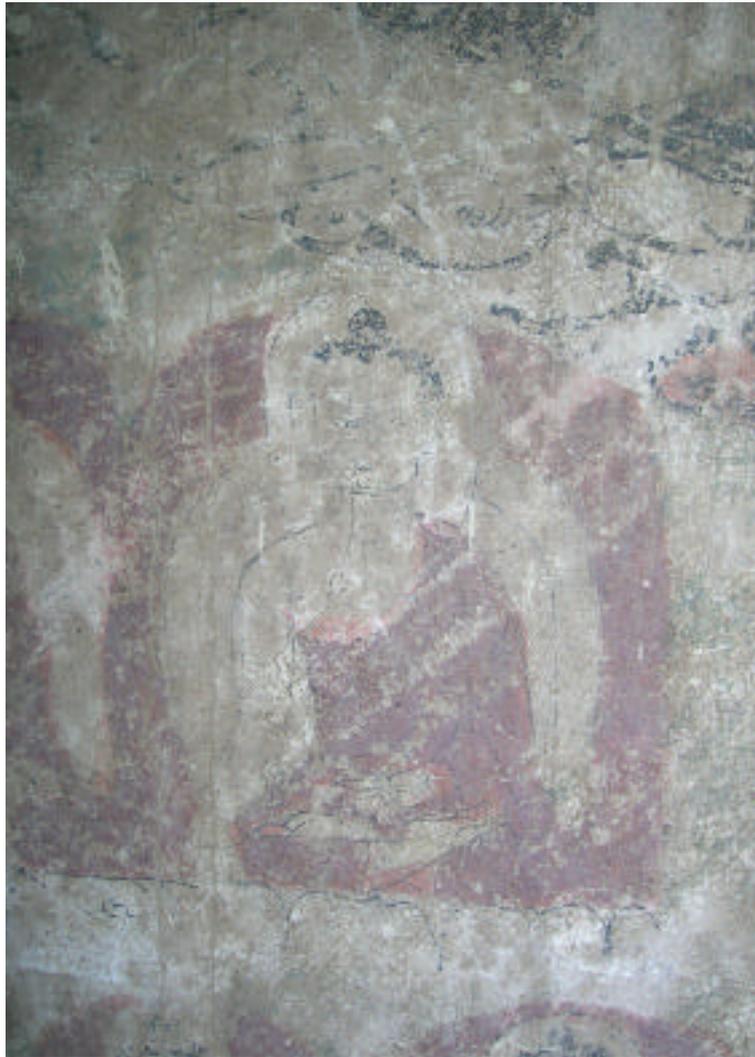
**Abbildung: 23**

Bezeichnung: Einzelne Figur der 1000 Buddhas  
Ort: über Mandala 3, Ostwand  
Datum der Aufnahme: 29.04.2005  
Aufnahmemodel: Nikon E3700  
Aufgenommen von: Suzy Hesse

Bemerkung: Detail eines Buddhas, der in einem gut erhaltenen Zustand ist. Sehr schön sind hier die schwarzen Konturlinien in der gesamten Figur zu sehen.

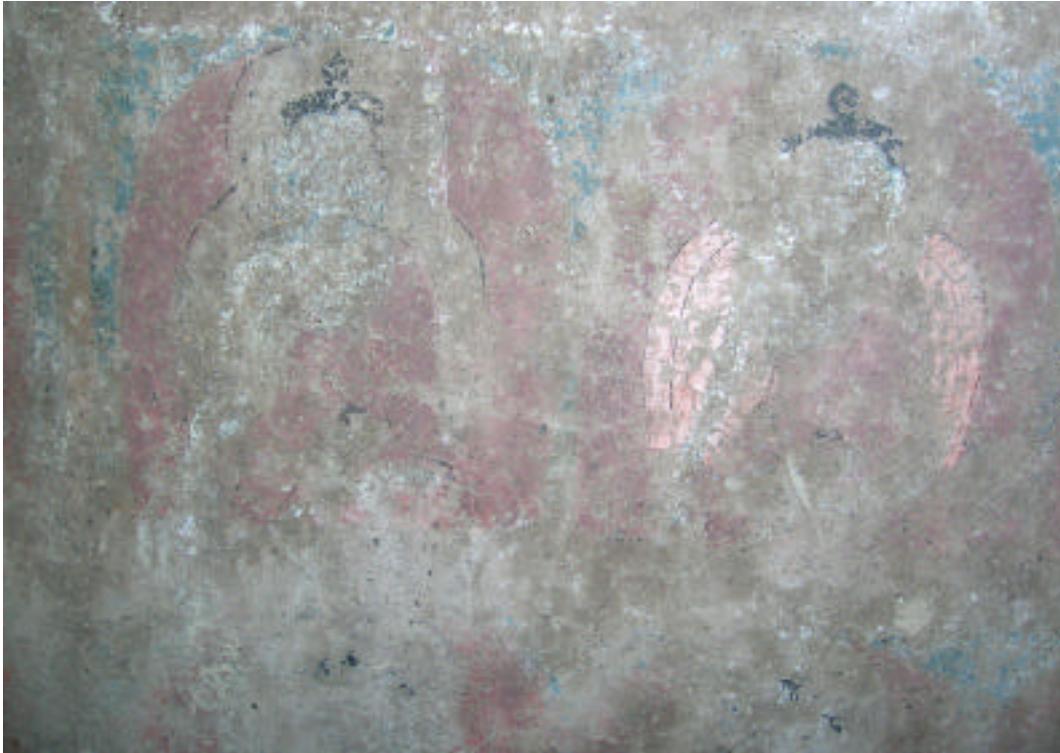
**Abbildung: 24**

Bezeichnung: 2 Figuren der 1000 Buddhas  
Ort: links neben der Darstellung des Amitaba, Südwand  
Datum der Aufnahme: 29.04.2005  
Aufnahmemodell: Nikon E3700  
Aufgenommen von: Suzy Hesse

Bemerkung: Hier sind zwei blaue Buddhas dargestellt. Rechts erkennt man die zweifache Unterteilung der Aureole als Gestaltungsmittel. Der Hintergrund der Buddhareihen ist meist blau und der Hintergrund der Figuren immer rot gemalt. Dagegen variiert die Körper- und Aureolenfarbe.

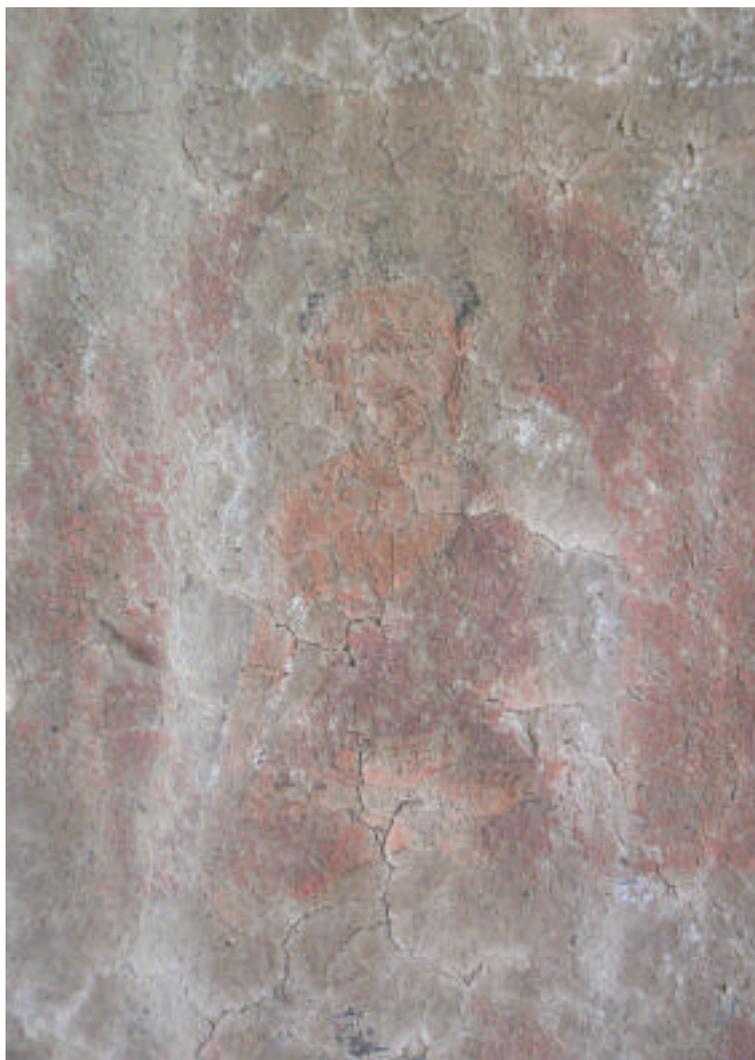
**Abbildung: 25**

Bezeichnung: Einzelne Figur der 1000 Buddhas  
Ort: unter dem großen Mandala der Südwand  
Datum der Aufnahme: 29.04.2005  
Aufnahmemodel: Nikon E3700  
Aufgenommen von: Suzy Hesse

Bemerkung: Detail eines Buddhas, ebenfalls in einem gut erhaltenen Zustand. Seine Körperfarbe leuchtet orange und er hat ein Lächeln im Gesicht.

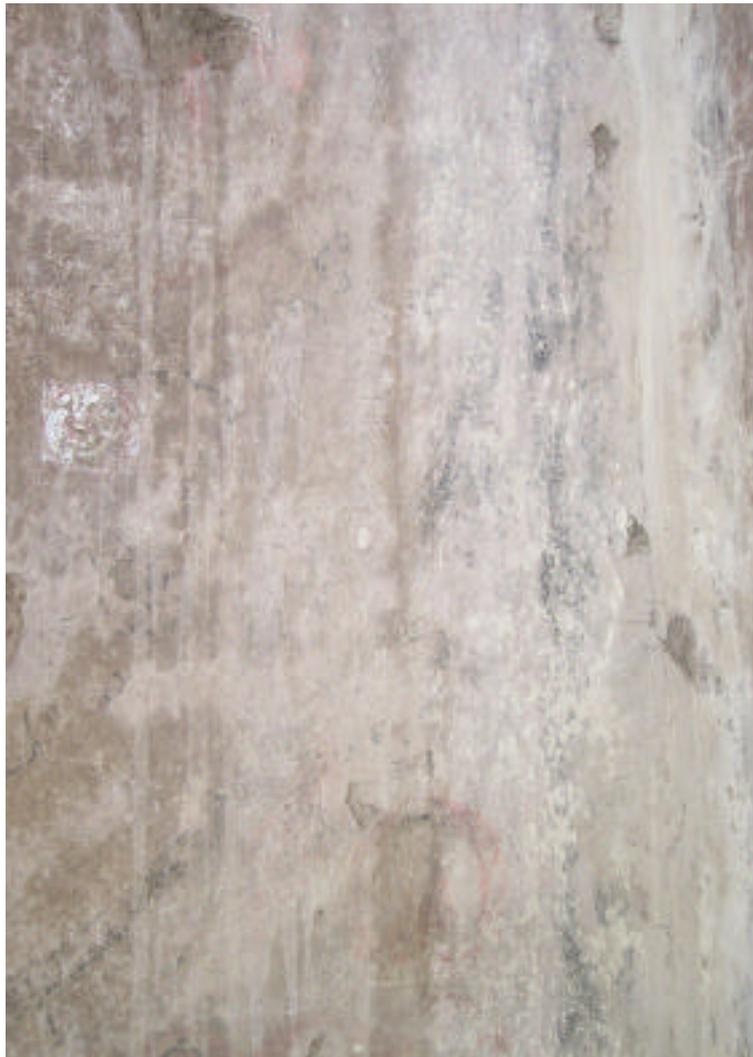
**Abbildung: 26**

Bezeichnung: Eckgestaltung  
Ort: Übergang der Ost- zur Südwand  
Datum der Aufnahme: 13.05.2005  
Aufnahmemodel: Nikon E3700  
Aufgenommen von: Suzy Hesse

Bemerkung: In der Ecke auf der rechten und linken Seite erkennt man schwarze Bänder, die bis zu 9cm breit sind. Diese Gestaltungsform findet man sehr häufig in alten Tempeln.

In den Ecken ist ein ca. 6 bis 9 cm breites schwarzes Band zu erkennen. (Abb.26) Im Sockelbereich könnte es sich um ein Ornamentband handeln, das typischerweise bei Tempeln aus dem vom 12. bis 15.Jh zu finden ist. Dabei gehen verschiedenfarbige 3Ecke im Wechsel ineinander über. Der Sockel ist hier bis zu 61cm hoch. (Abb.27)

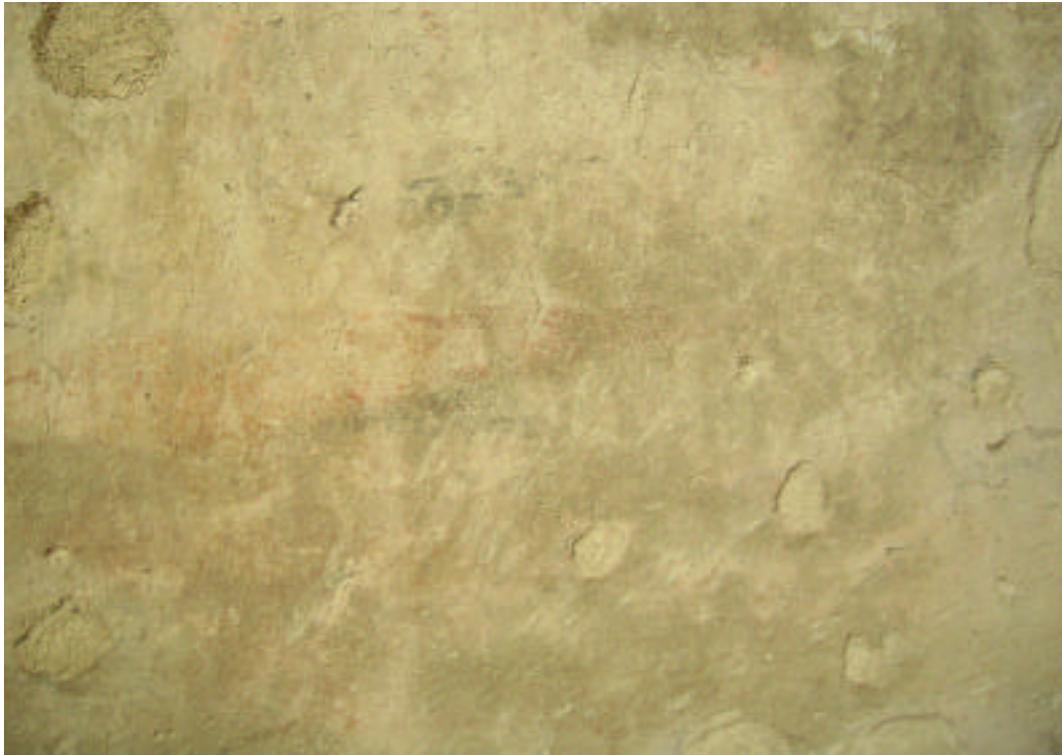
**Abbildung: 27**

Bezeichnung: Sockelgestaltung  
Ort: rechts neben Eingang, Ostwand  
Datum der Aufnahme: 13.05.2005  
Aufnahmemodell: Nikon E3700  
Aufgenommen von: Suzy Hesse

Bemerkung: Die Gestaltung des Sockels mittels dreieckig ineinanderlaufender Formen ist ein sehr beliebtes Motiv, das in alten Tempeln oft zu finden ist. Die Höhe des Sockels beträgt bis zu 61 cm.

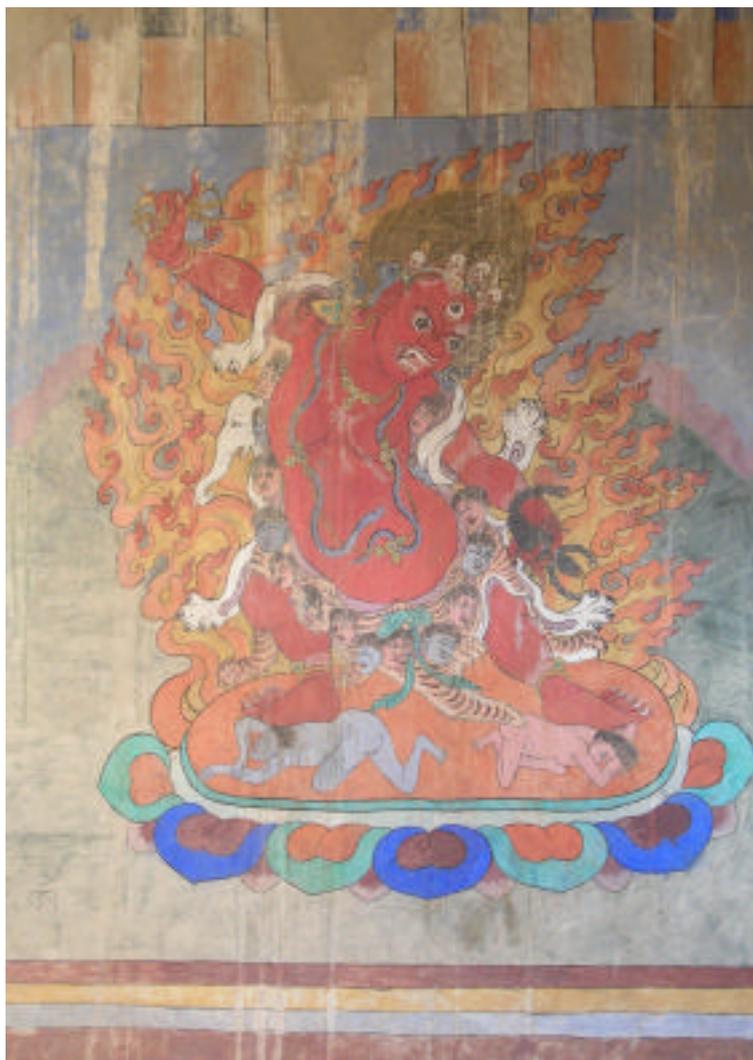
**Abbildung: 28**

Bezeichnung: Guru Takpo  
Ort: rechte Seite der Südwand  
Datum der Aufnahme: 04.07.2005  
Aufnahmemodell: Nikon E3700  
Aufgenommen von: Suzy Hesse

Bemerkung: Diese Darstellung zählt zu den Malereien der 40er Jahre. Sie zeigt eine der 8 Verkörperungen der Padmasambhava.  
Technisch wurden sie nicht gut ausgeführt.

Zu den Malereien gehören auf der Südwand eine der 8 Manifestationen des Padmasambava, Guru Takpo, in dunklem Rot dargestellt von einem orange leuchtenden Feuerkreis umgeben. (Abb.28) Er steht auf zwei menschlichen Körpern, die auf einer Lotusblüte liegen, die rote und blaue Blütenblätter besitzt und in ihrer Mitte orangefarben ist. In seiner linken Hand hält er einen Skorpion, in seiner Rechten, die drohend nach oben gerichtet ist einen Donnerkeil. Er trägt ein Gewand aus einem Tigerfell, das mit zahlreichen menschlichen Köpfen versehen ist. Auf der linken Seite ist ein Elefantenkopf hinter seinem Rücken zu erkennen.
