# Guru Lhakhang in Leh / Ladakh

## Buddhistische Wandmalereien des 17. Jahrhunderts

### Konservierung und Restaurierung der historischen Wandmalereien im buddhistischen Tempel Guru Lhakhang

Suzy Hesse  
Studentin der Fachhochschule Erfurt  
Fachbereich Konservierung und Restaurierung  
Spezialisierungsrichtung Architektur und Raumfassung  
Praxissemesterarbeit SS 2005

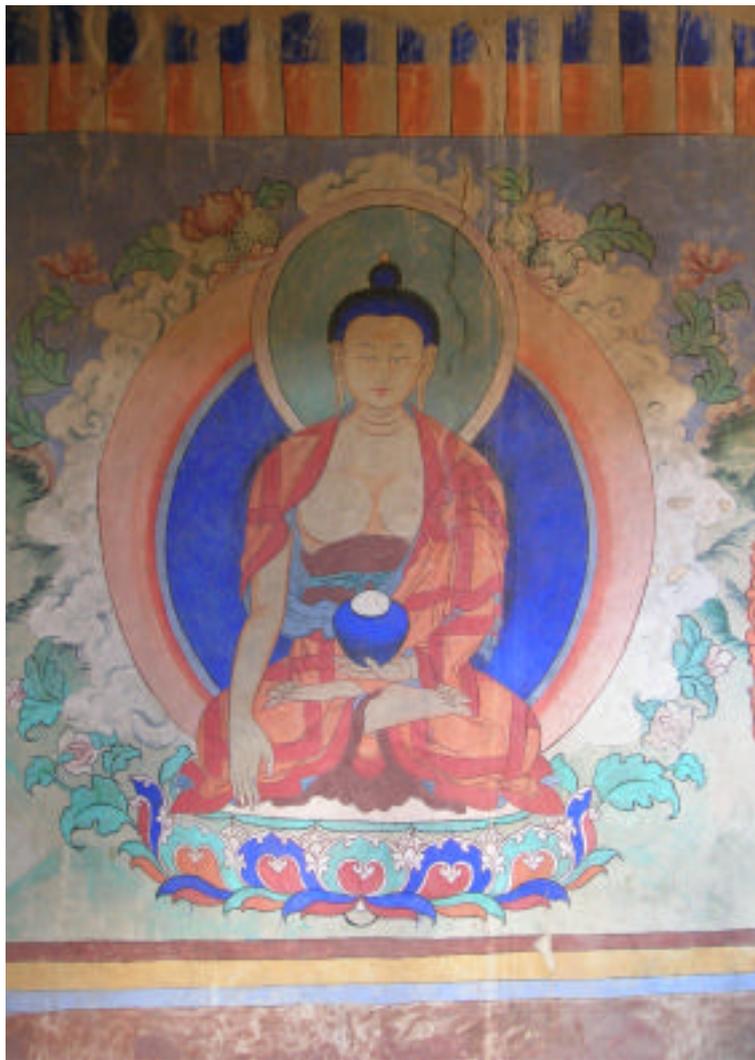
**Abbildung: 29**

Bezeichnung: Shakyamuni  
Ort: linke Seite der Westwand  
Datum der Aufnahme: 04.07.2005  
Aufnahmemodel: Nikon E3700  
Aufgenommen von: Suzy Hesse

Bemerkung: Die Darstellung zählt zu den Malereien der 40er Jahre. Sie stellt den Buddha der Gegenwart Shakyamuni bzw den historischen Buddha Siddharta Gautama, der auf die Welt kam um den Buddhismus zu verbreiten, dar.

Auf der Westwand befindet sich auf der linken Seite die Darstellung des Buddha Shakyamuni, der historische Buddha Siddharta Gautama und Buddha der Gegenwart. (Abb.29) Er ruht mit verschränkten Beinen auf einer weißen Lotusblüte mit grünen und blauen Blütenblättern. Seine rechte Hand berührt die Blüte in seiner Linken hält er eine blaue Gebetsschale im Schoß. Er ist in eine orangefarbene gestreifte Mönchsrobe gehüllt. Seine Brust ist nackt. Er ist von einer orange umrandeten blauen Aureole, die mit Blüten und Wolken im Außenbereich verziert ist umgeben. Um seinen Kopf befindet sich ein grüner Heiligenschein. Seine dunkelblauen Haare sind in einem Knäuel nach oben gesteckt seine Ohren weisen lange Ohrlöcher auf. Sein Gesichtsausdruck ist sehr friedvoll und gelassen.

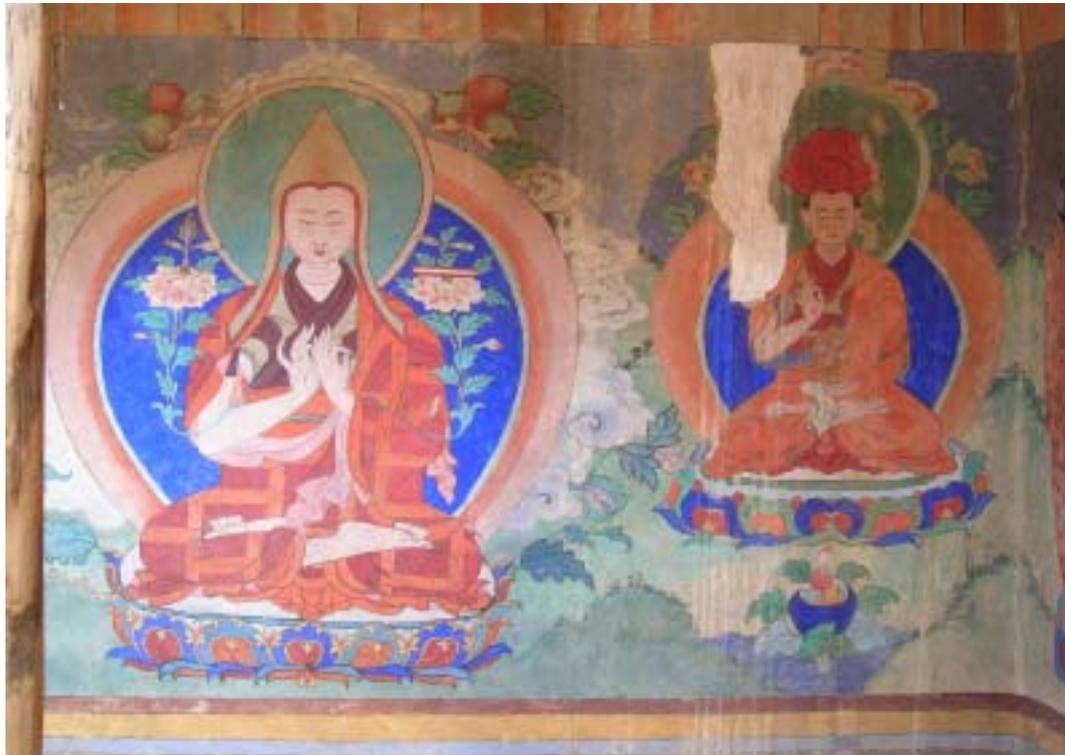
**Abbildung: 30**

Bezeichnung: Tsongkapa und Kungkhan Padma Karpo  
Ort: rechte Seite der Westwand  
Datum der Aufnahme: 04.07.2005  
Aufnahmemodell: Nikon E3700  
Aufgenommen von: Suzy Hesse

Bemerkung: Links ist der Begründer der Gelukpas (tib. = die Tugendhaften) dargestellt. Nach seiner Sektengründung kam es zu einer Klostergründungswelle. Rechts ist ein Lehrer der Drukpas, einem Rotmützenorden abgebildet. Die gemeinsame Darstellung von Lehrmeistern verschiedener Glaubensrichtungen zeigt den volkstümlichen Charakter des Guru Lhakhang bei dem keine Kloster- bzw. Sektenbindung vorhanden ist. Auch diese Darstellungen gehören zu den Malereien der 40er Jahre.

Rechts daneben befinden sich das Portrait des Tsongkapa(1357–1419; Abb. 30), der Begründer der Gelugpasekte, oder auch Gelbmützensekte im 14.Jh. Ebenfalls auf einer grünen und blauen Lotusblüte mit weißem Grund sitzt er mit verschränkten Beinen in eine orangefarbene gesteierte Mönchsrobe gehüllt. Jedoch ist seine Brust mit einem braunen Gewand gekleidet. Auch die Aureole und der Heiligenschein sind wie bei Buddha Shakyamuni gestaltet. Seine Hände sind in einer Meditationsgeste geformt, sie halten zwei Blüten, die sich nach links und rechts in die Aureole ausweiten. Auf seinem Kopf trägt er eine gelbe Mütze, die ihm an den Ohren bis auf beide Schultern herunterreicht. Seine Lippen scheinen ein wenig gespitzt zu sein, die Augen haben einen friedvollen Ausdruck. Sein Teint ist heller und röter gehalten, als der Shakyamunis.

Zur linken Tsongkhas befindet sich etwa nur halb so groß ein Lama der Drukpa Linie, Kungkhan Padma Karpo. (Abb.30) Hintergrund und Lotusblume sind denen Shakyamunis und Tsongkhas ähnlich, jedoch ist die orangefarbene Umrandung der blauen Aureole kräftiger gemalt. Er ist auch in eine Mönchsrobe gehüllt, jedoch nicht gestreift und er trägt ein rotes Untergewand. Seine rechte Hand ist zu einer Meditationsgeste erhoben, in seiner linken Hand hält er auf einem weißen Tuch das Lebensrad. Auf seinem Kopf trägt er einen roten Hut und dunkle Haare treten darunter hervor. Auch sein Gesichtsausdruck ist sehr friedfertig.

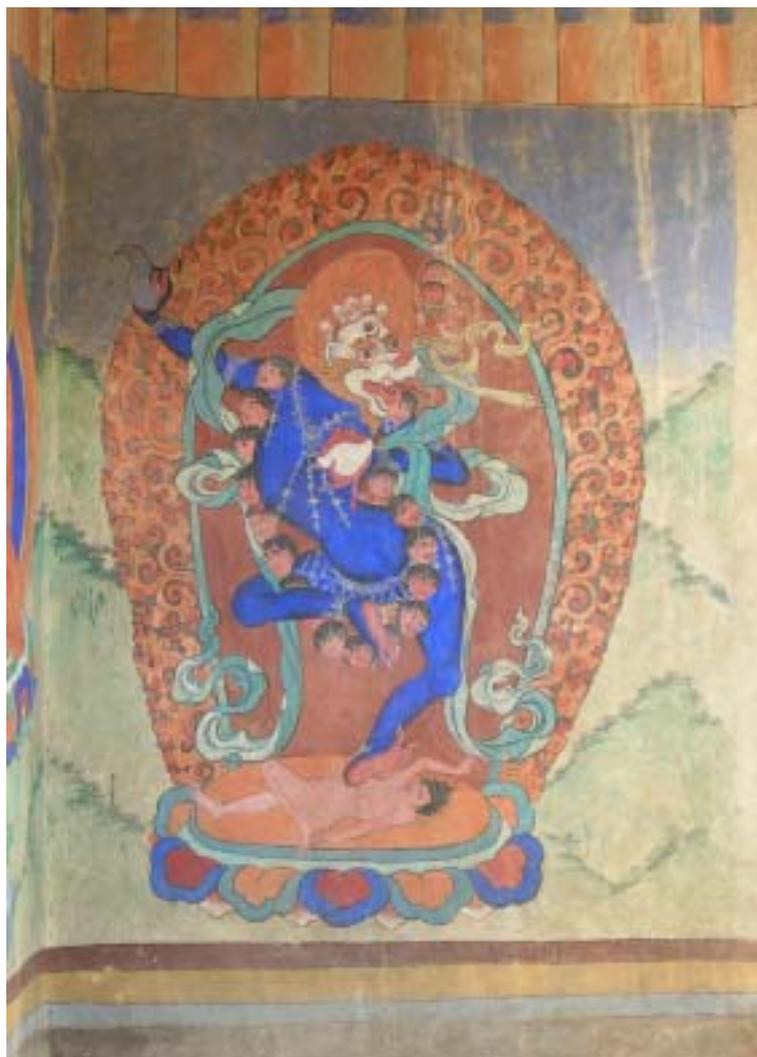
**Abbildung: 31**

Bezeichnung: Khandoma Singay Dongpa Chan  
Ort: linke Seite der Nordwand  
Datum der Aufnahme: 04.07.2005  
Aufnahmemodell: Nikon E3700  
Aufgenommen von: Suzy Hesse

Bemerkung: Bei dieser Figur handelt es sich um die „Löwenköpfige“ Dakini, eine weibliche Gelehrte und Beschützerin der Lehre. Sie ist eine von zwei Erscheinungsformen, die die Begleiterinnen Padmasambavas zu seinen Lebzeiten waren. Ebenfalls zu den Malereien der 40er Jahre gehörend ist auch sie nicht besonders gut ausgeführt.

Auf der Nordwand ist die Löwengesichtige Dakini, Khandoma Singay Dongpa Chan (Abb.31), eine weibliche Göttin dargestellt. Sie ist wie Padmasambava von einem orangefarbenen Feuerhalbkreis umgeben jedoch mit rotem Hintergrund. Sie steht mit einem Bein auf einem menschlichen Körper, der wiederum auf einer Lotusblüte liegt, die mit rotem Grund gemalt ist, wie bei der Guru Takpos. Ihr Körper ist blau gemalt, ihre roten Fußsohlen weisen in Richtung des Betrachters. Sie besitzt einen Löwenkopf mit drei Augen auf dem sich eine Totenkopfkrone befindet. Ihr Mund ist drohend geöffnet, sie bleckt die Zähne und streckt die Zunge heraus. Um ihren Hals hängt eine Kette aus Menschenköpfen, die ihr bis zu den Knien reicht. Ihr Körper ist nur am Unterleib mit einer Kette bekleidet. Sie trägt silbernen Fuß-, Arm und Halsschmuck.

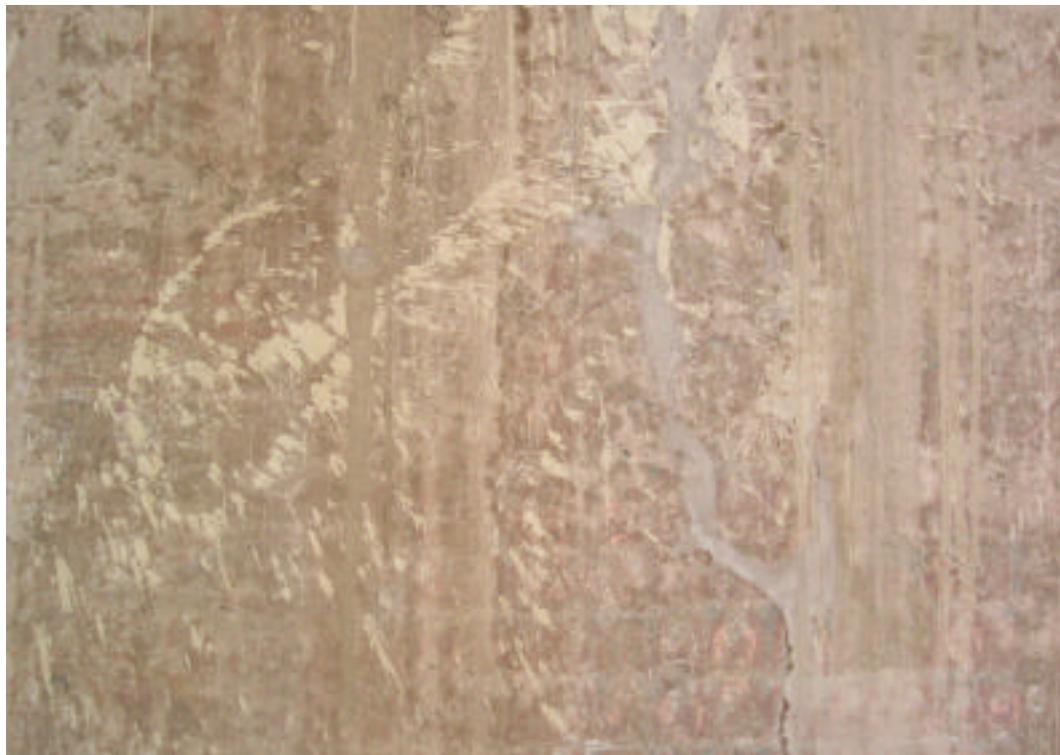
**Abbildung: 33**

Bemerkung: Hier werden drei Schadbilder mit Materialneubildung ersichtlich. Links sieht man die Auflagerung der Farbspritzer, bläustichig sind die Kittungen von 2004 zu erkennen. In den Randbereichen der Kittungen wird eine dunkle Verfärbung deutlich. Über die Mitte und im rechten Bereich verlaufen die Lehmlaufspuren.

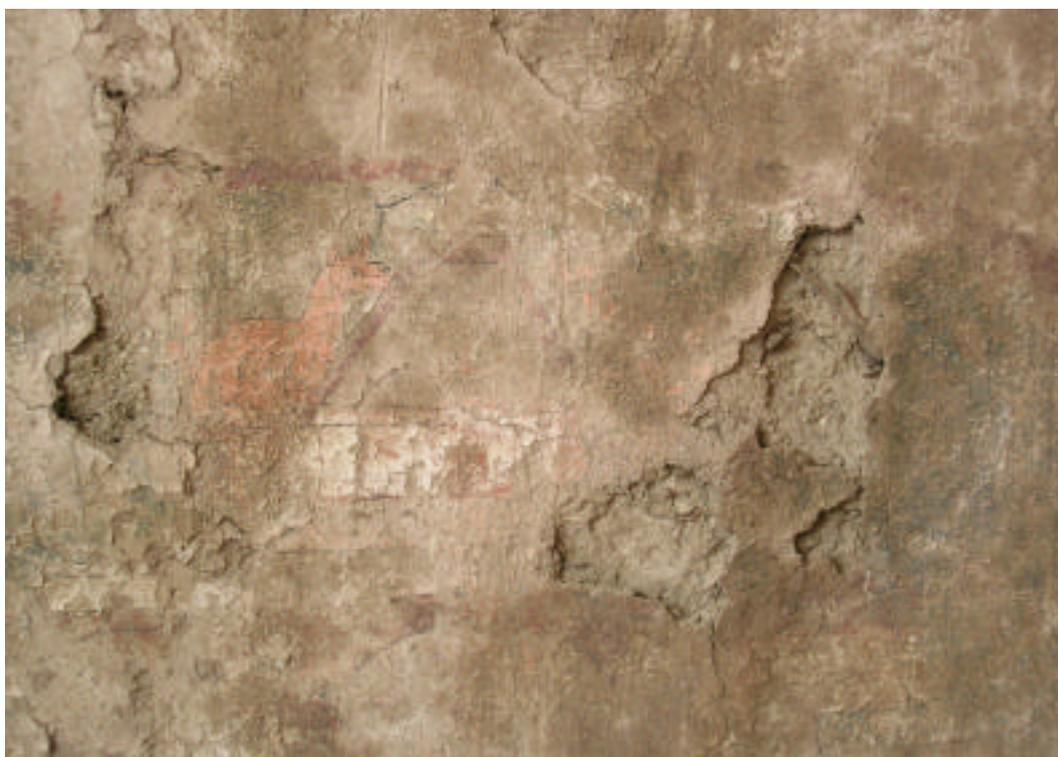
**Abbildung: 34**

Bemerkung: Durch die Einwirkung von Wasser und durch klimatisch bedingtes Arbeiten des Materials kam es an vielen Stellen so wie hier zu Abplatzungen und Vorstehen des Feinputzes. An den Fehlstellen erkennt man die Verwendung von Stroh im Feinputz.

Der Putz ist im Bereich der Lehmlaufspuren zum Teil weggespült. An zahlreichen Stellen sind Fehlstellen (Abb.34) im Putz entstanden. Auf der Ostwand befinden sich drei Risse, auf der Südwand ein Riss, die sich nahezu über die gesamte Höhe der Wand erstrecken und bis zu 6 cm tief waren.

Die Fehlstellen im Putz sind des weiteren auf die klimatisch stark wechselnden jahreszeitlichen Bedingungen zurückzuführen. Durch Arbeiten des Materials kam es zu Hohlstellenbildung und Abplatzungen im Bereich des Feinputzes und zu Rissbildung bis zu 6 cm tief im Bereich des Rauputzes.

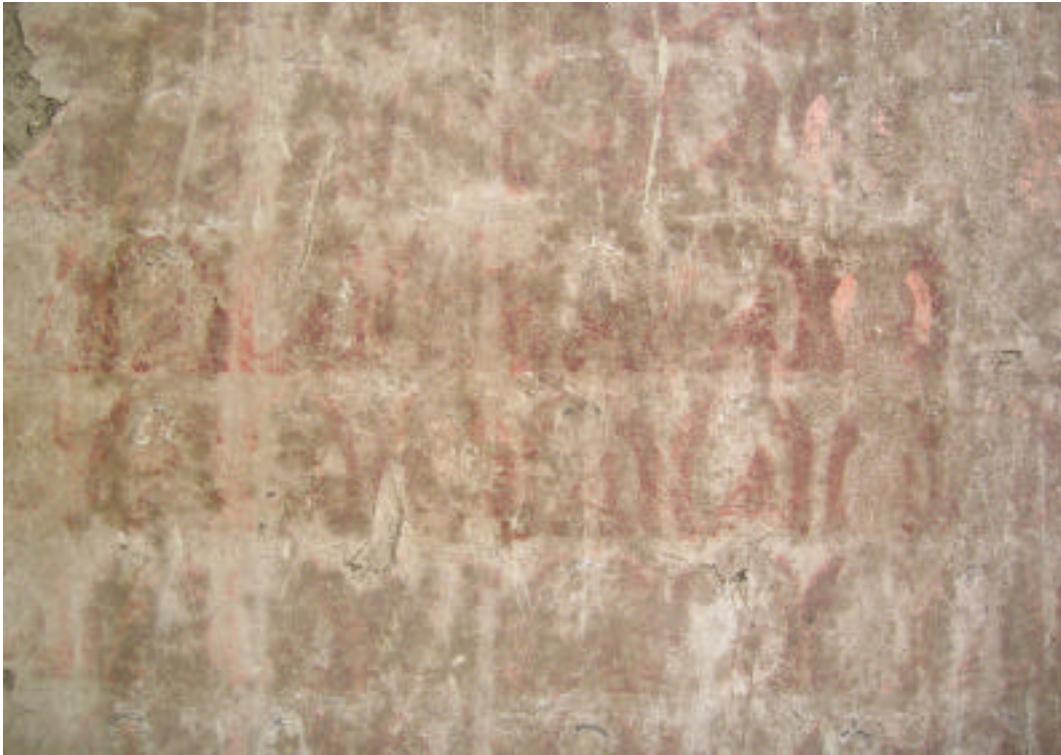
**Abbildung: 35**

Bemerkung: An dieser Stelle wurde eine zweifache Festigung mit Hautleim durchgeführt. Es kommt zu einer deutlichen Farbtonvertiefung. Auch der Putz verdunkelt sich gelblich.

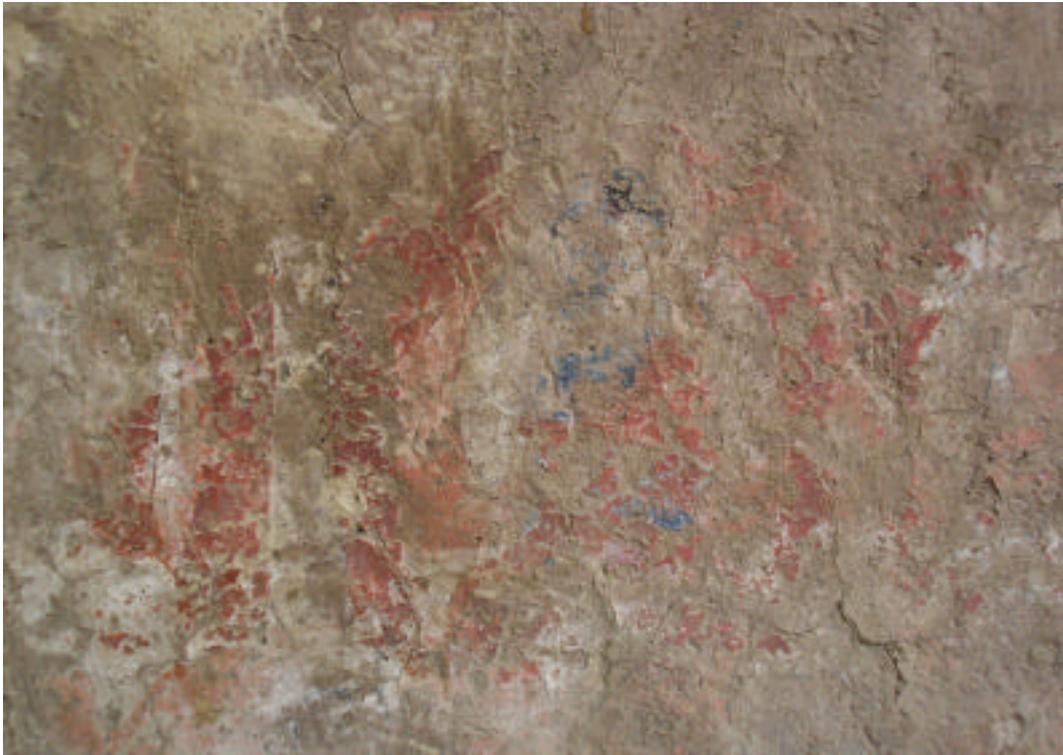
**Abbildung: 36**

Bemerkung: Auch hier wurde eine zweifache Festigung mit Hautleim durchgeführt. Es kommt zu einer deutlichen Farbtonvertiefung. Vor der Behandlung war hier nur schwer eine Figur auszumachen.

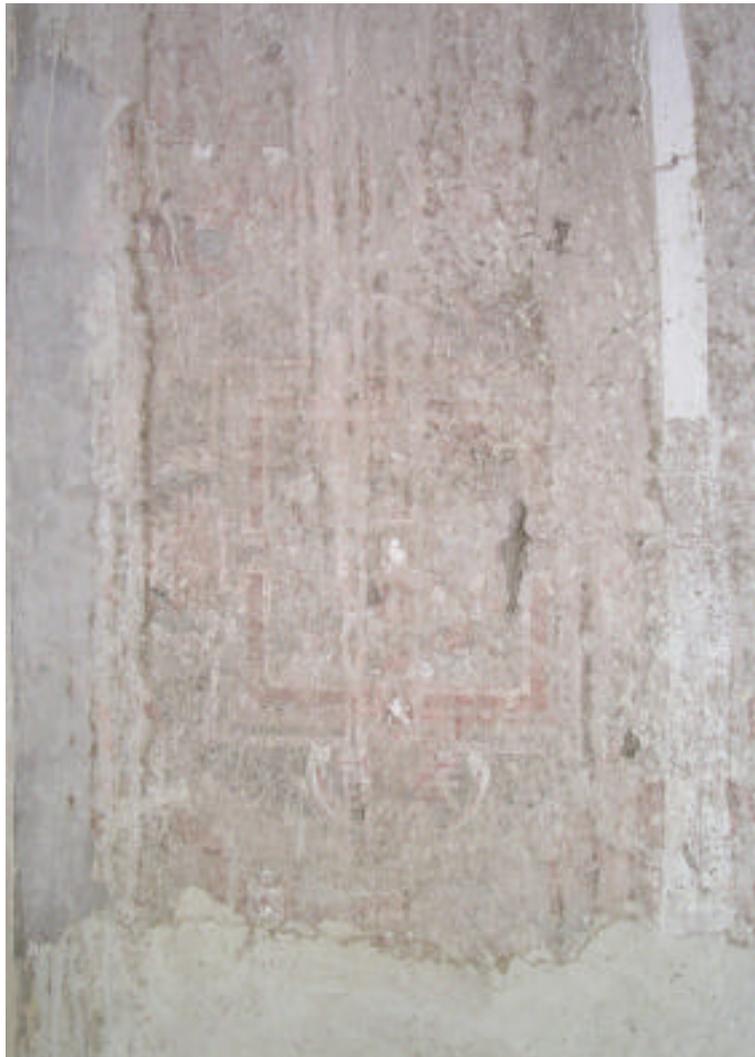
**Abbildung: 37**

Bemerkung: Mandala 1 im gereinigten Zustand. Die Kittungen von 2004 wurden entfernt. Unten sieht man den Putz der 40er Jahre, links Neuputz 2004, rechts eine Farblaufspur.

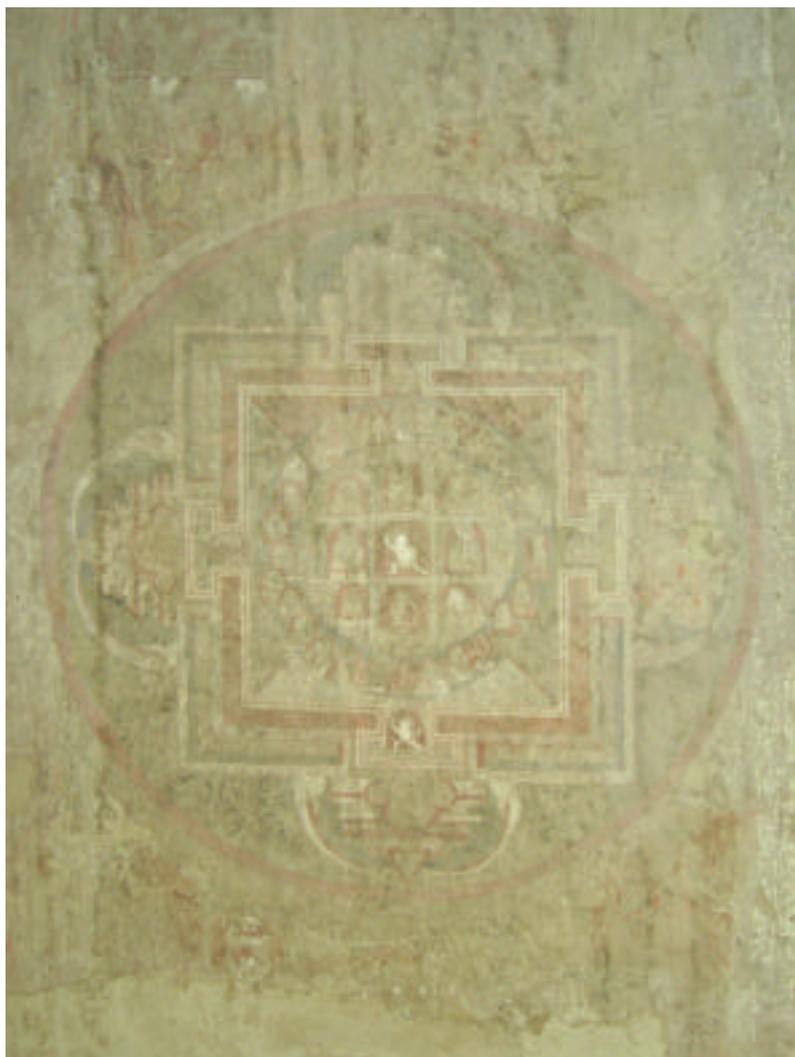
**Abbildung: 38**

Bemerkung: Mandala 1 nach Durchführung der Retusche. Klare Formen, wie der Vorhof oben und rechts mussten nicht weiter ausgeführt werden. Unklare Formen im Kreis der 24 Bodhisattvas wurden nur angedeutet. Der gesamte Bereich konnte soweit beruhigt werden, dass nun wieder ein Mandala sichtbar ist.

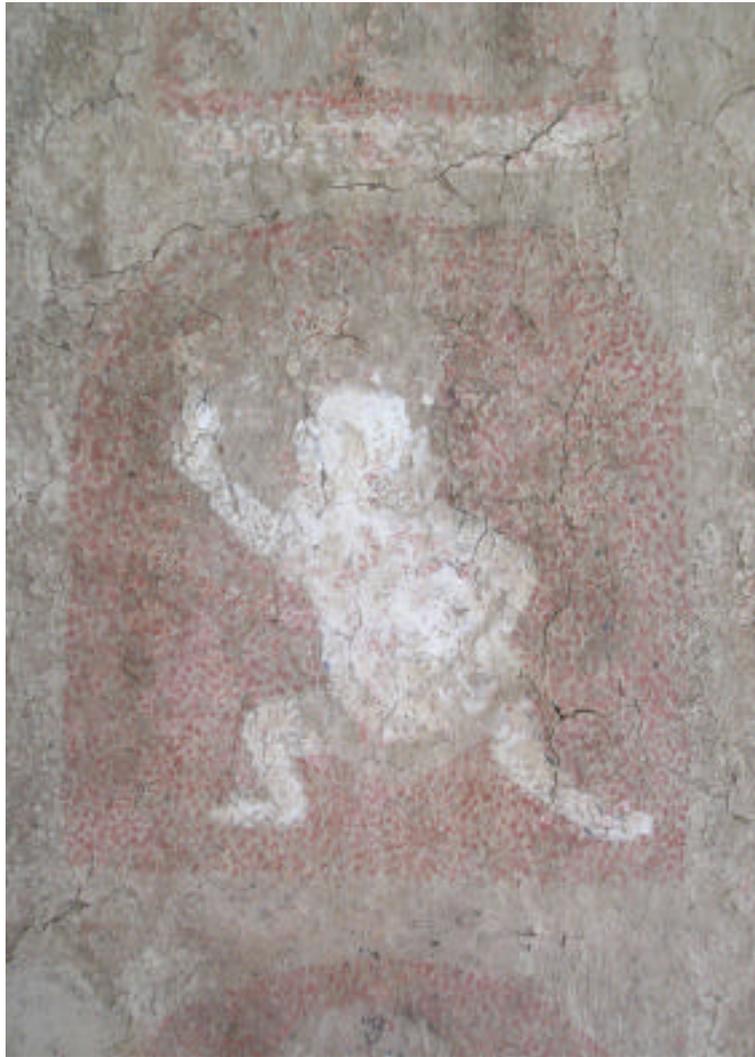
**Abbildung: 39**

Bemerkung: Zentralfigur nach Durchführung der Retusche. Es kam eine Punktretusche zur Anwendung, die ermöglichte, original erhaltene Flächen auszusparen. Auch hier konnte der Bereich soweit beruhigt werden, dass es eine geschlossene Figur entstand.

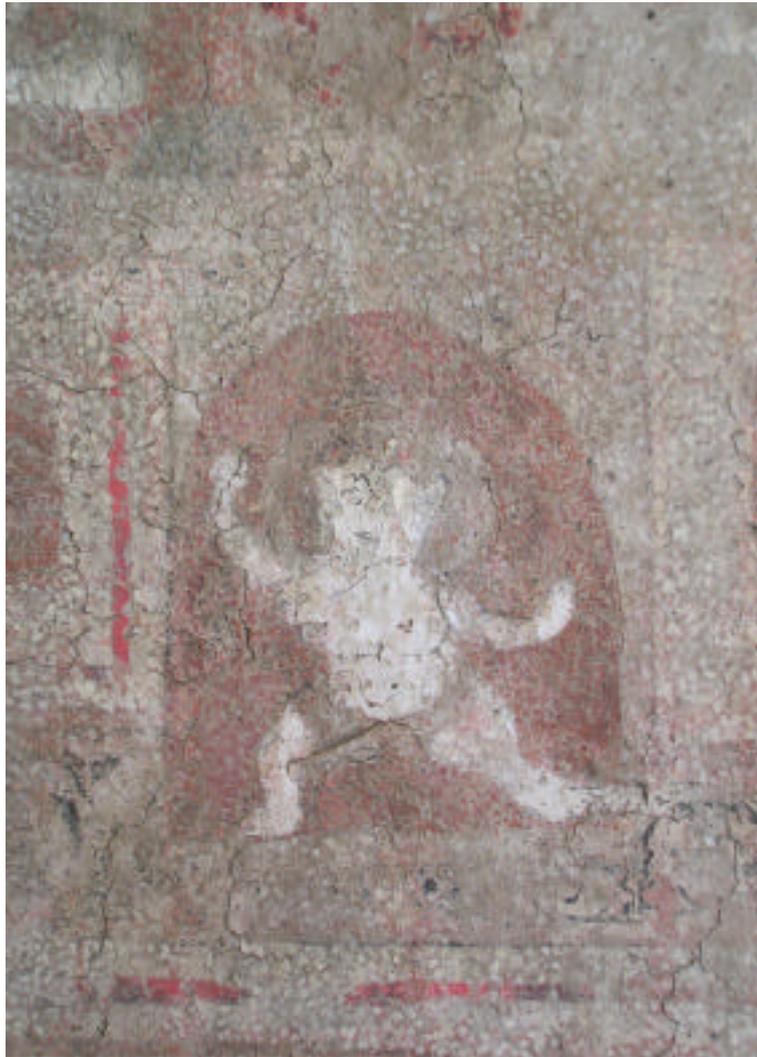
**Abbildung: 40**

Bemerkung: Torwächter nach Durchführung der Retusche. Die rote Begleitlinie wurde bis zum Endzustand ergänzt.

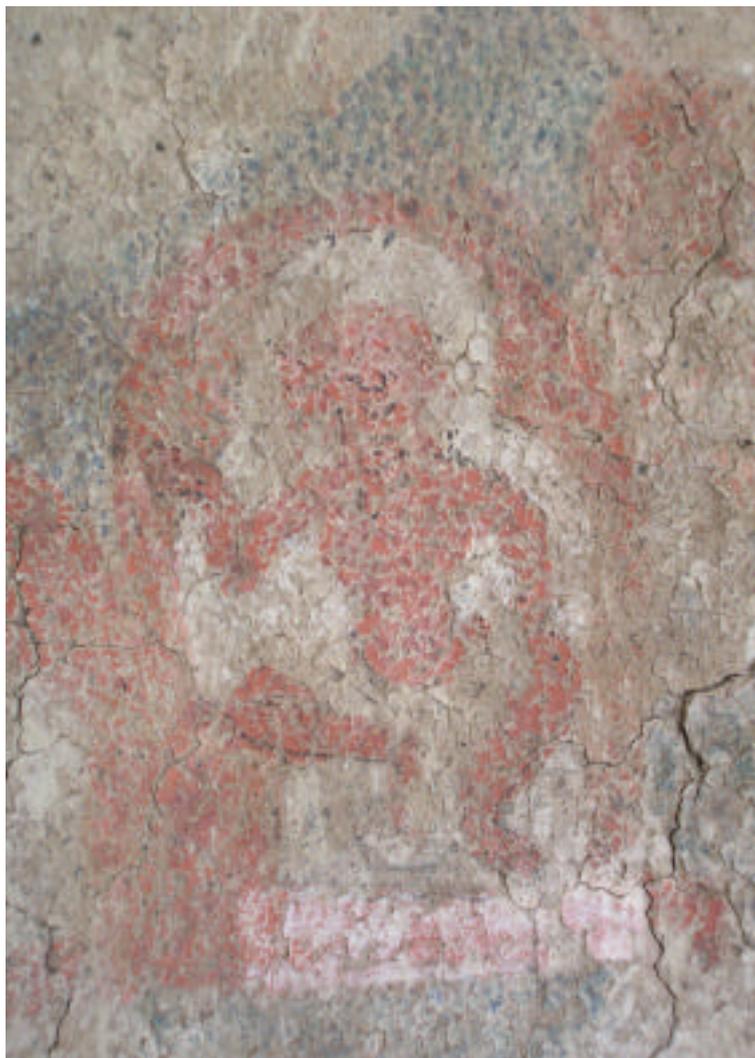
**Abbildung: 41**

Bemerkung: Bodhisattva nach Durchführung der Retusche. Die Retusche des Körper- und Hintergrundfonds genügte um diese Figur wieder erkenntlich zu machen.

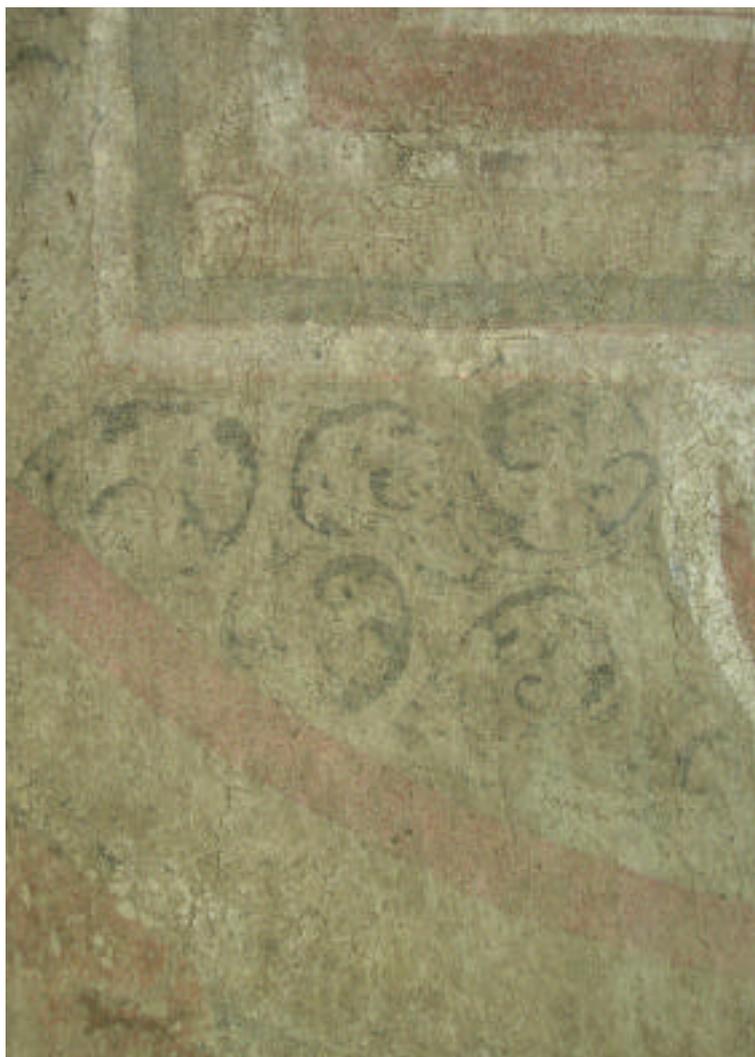
**Abbildung: 43**

Bemerkung: Äußerer Aufbau des Mandalas nach Durchführung der Retusche. Der äußere rote Vajrakreis musste größtenteils rekonstruiert werden.

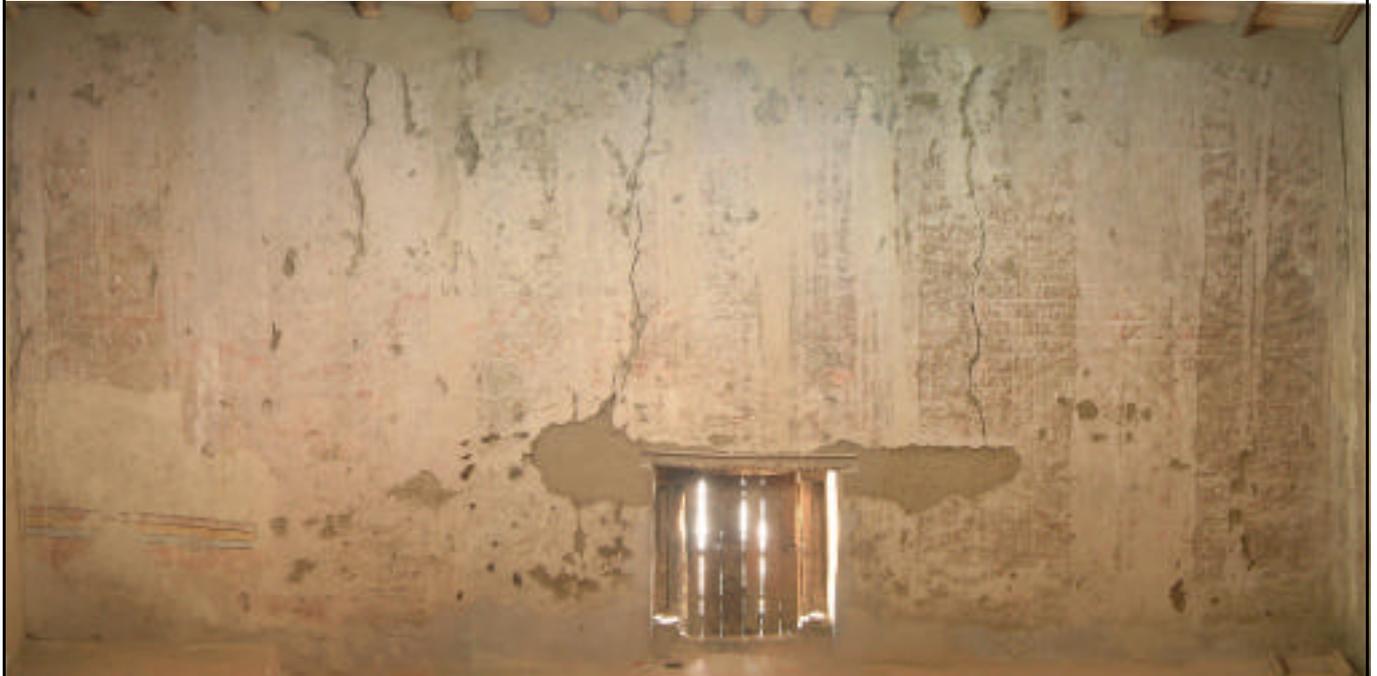
**Abbildung: 44**

Bemerkung: Zustand nach der Reinigung. Die Lehm- und Farblaufspuren bzw. Farbspritzer wurden beseitigt. Die Kittungen von 2004 wurden beseitigt. Im Sockelbereich wurde die Überputzung jedoch belassen.

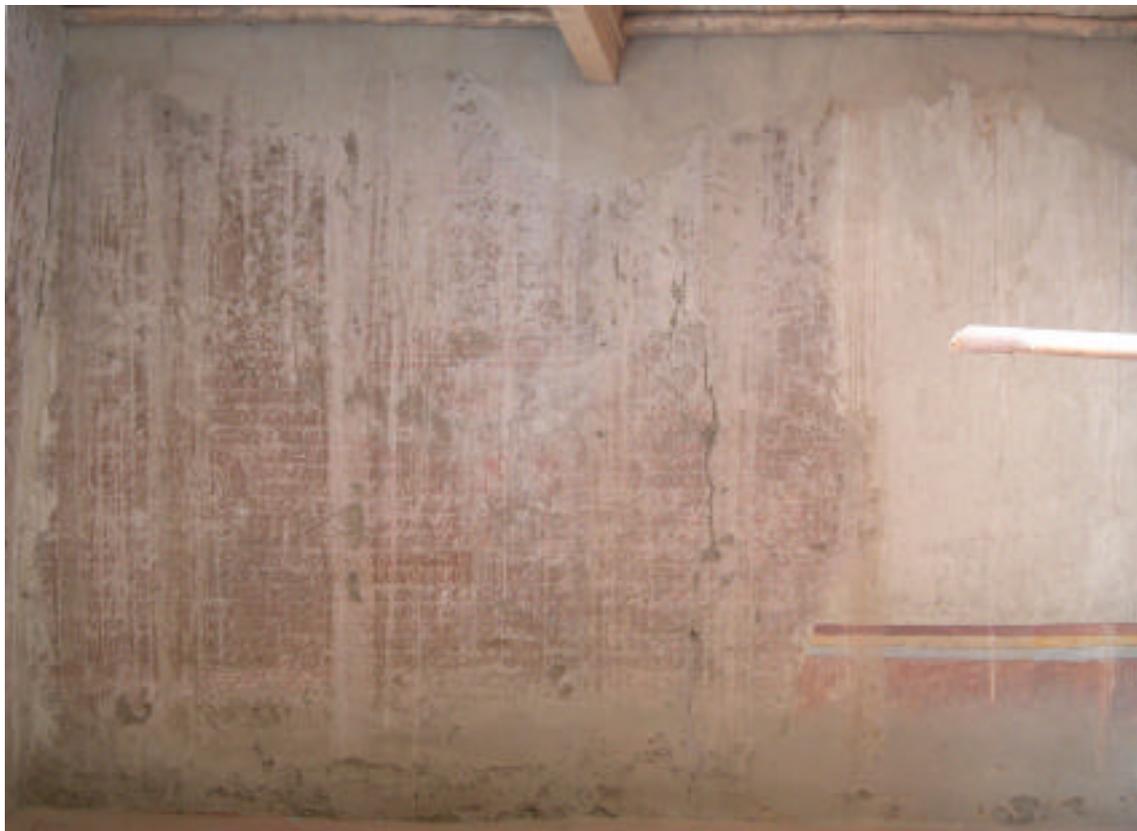
**Abbildung: 45**

Bemerkung: Zustand nach der Reinigung. Die Lehm- und Farblaufspuren bzw. Farbspritzer wurden entfernt. Die Kittungen von 2004 wurden beseitigt.

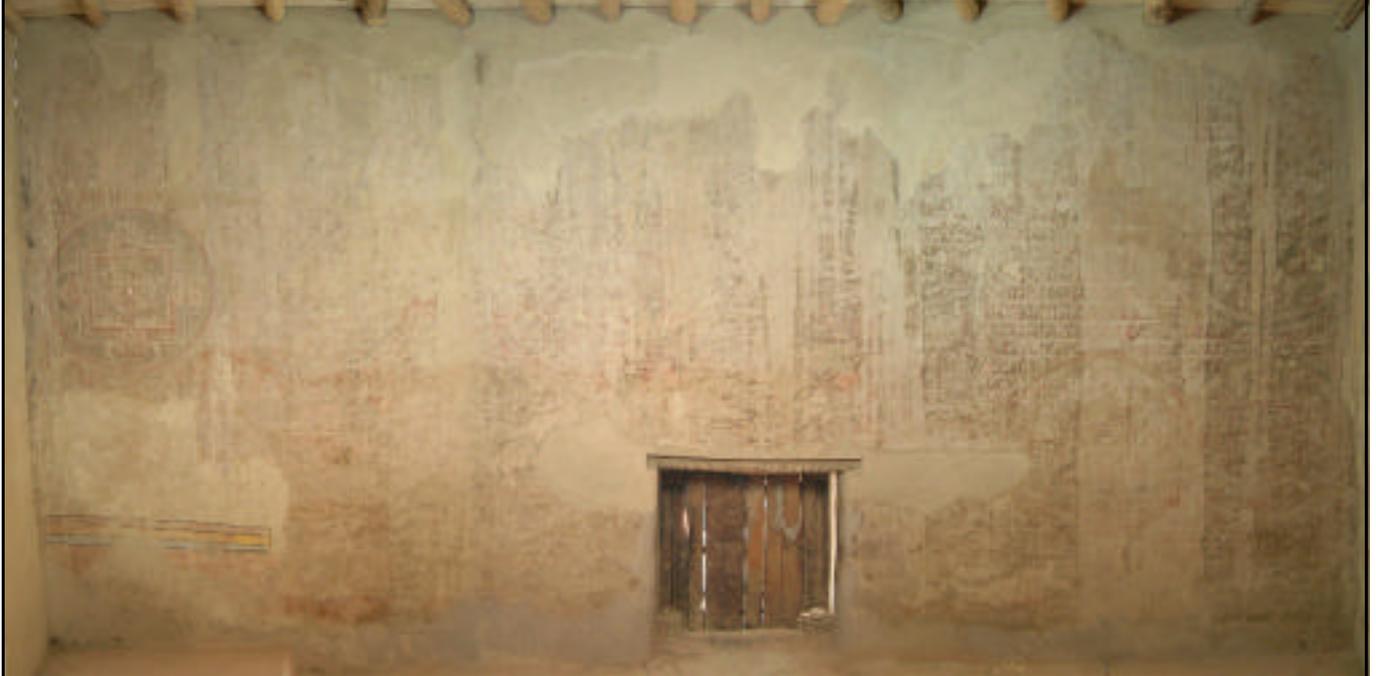
**Abbildung: 46**

Bezeichnung: Endzustand Ostwand

Bemerkung: Zustand nach Reinigung, Festigung und Fehlstellenkittung.  
Links sieht man das retuschierte Mandala 1.

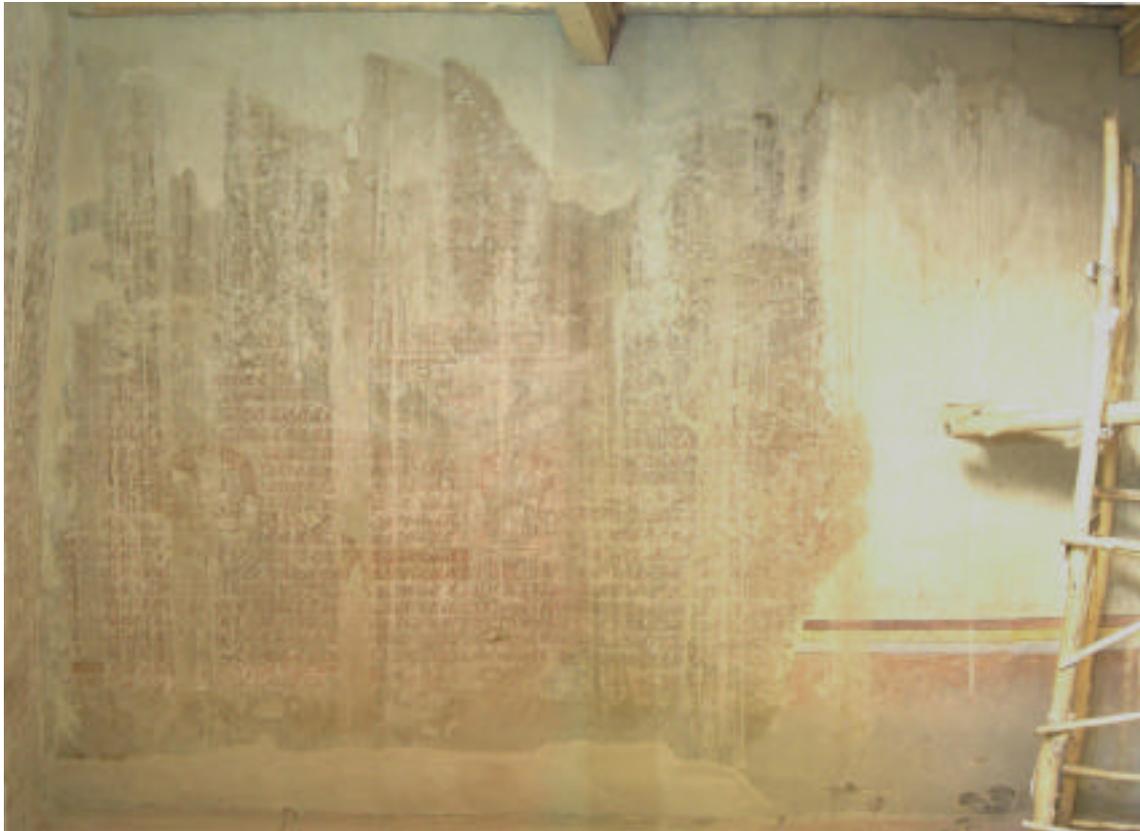
**Abbildung: 47**

Bezeichnung: Endzustand Südwand  
Ort: links, Ostwand  
Datum der Aufnahme: 20.07.2005  
Aufnahmemodell: Nikon E3700  
Aufgenommen von: Suzy Hesse

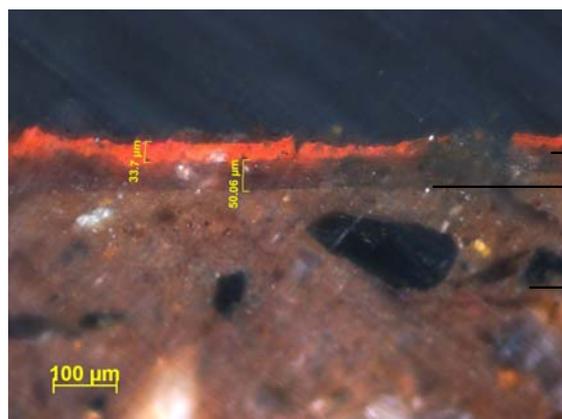
Rote Farbschicht  
Grundierung ?

Bemerkung: Auf dem Putz befindet sich die etwa 30 µm starke rote Farbschicht. Darunter kann man eine ca. 50 µm dicke Schicht erkennen, die der Grundierung entsprechen dürfte.

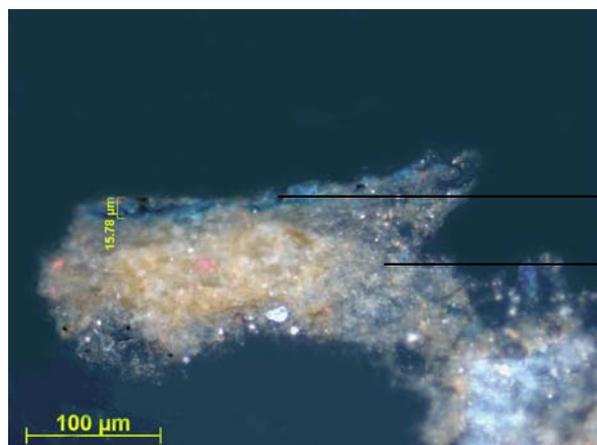
Blaue Farbschicht

Bemerkung: Auf dem Putz befindet sich die etwa 13µm starke blaue Farbschicht. Es ist keine Grundierung zu erkennen.
