**Dokumentation**

Konservierung und Restaurierung eines Holztores  
In Leh/ Ladakh/ Indien

Bearbeiter: Katrin Krause, 4. Fachsemester  
Maike Voelkel, 6. Fachsemester

Betreuer: Tibet Heritage Fund, André Alexander

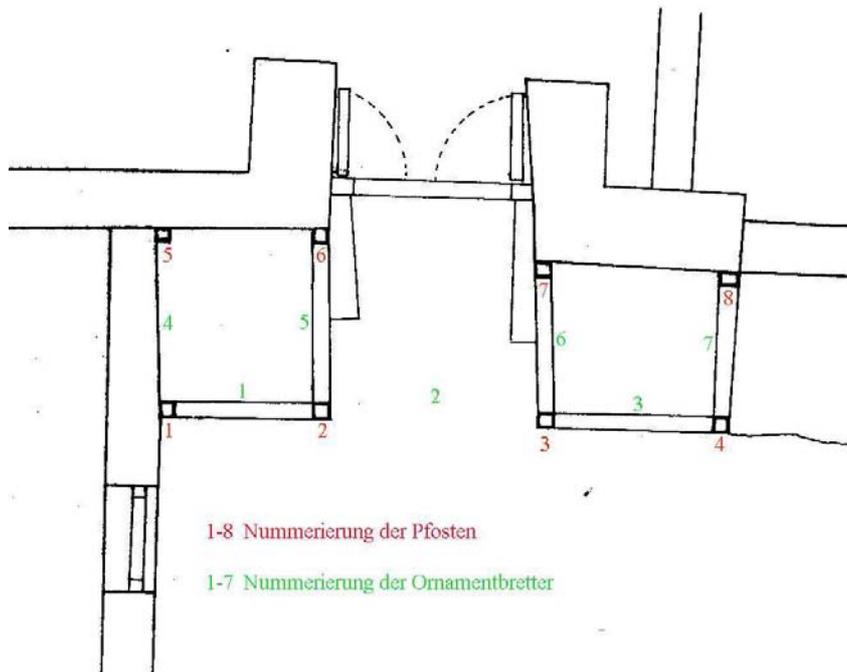
#### 4.3.4. Skizzen

Durch die Verwendung des relativ weichen Pappelholzes, was auf den Mangel an qualitativ hochwertigem Konstruktionsholz in Ladakh zurückzuführen ist, sind die hölzernen Zapfen und deren Auflager stark abgenutzt.

Durch teilweise Verwendung drehwüchsigen Holzes sowie Arbeiten des Holzes sind beide Türflügel windschief. Der untere Mittelschluß steht in geschlossenem Zustand ca. 16 cm auf.

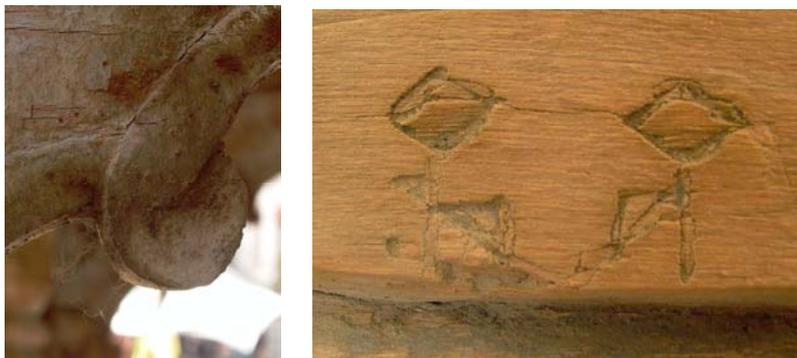
Bei der Reinigung entdeckten wir auf dem Sturzbalken zwei eingeritzte Strichmännchen, die an Zimmermannszeichen erinnern.
